PROGRAM PRAC KONSERWATORSKICH

Nazwa obiektu:	WYPOSAŻENIE RUCHOME KOŚCIOŁA PARAFIALNEGO P.W. ŚW. DOROTY W GROCHOWYCH	
Adres obiektu:	62-570 Rychwał, Grochowy 11	
Inwestor:	Parafia Rzymsko-Katolicka p.w. św. Doroty w Grochowych	
Opr.:	Kons. Dz. Szt. mgr Marek Kawczyński	<p>MAREK KAWCZYŃSKI RENOVATUM 31-002 Kraków, ul. Poselska 9/5 tel. 601 85 98 24, e-mail: biuro@renovatun.pl NIP 676-181-98 28 REGON 121324900</p>
	Kraków/Kalisz, luty 2018

KARTA TYTUŁOWA

- RODZAJ: WYPOSAŻENIE RUCHOME KOŚCIOŁA PARAFIALNEGO P.W. ŚW. DOROTY W M. GROCHOWY: OLTARZ GŁÓWNY, OLTARZ BOCZNY P.W. ŚW. TEKLI, OLTARZ BOCZNY P.W. ŚW. ALOJZEGO GONZAGI.

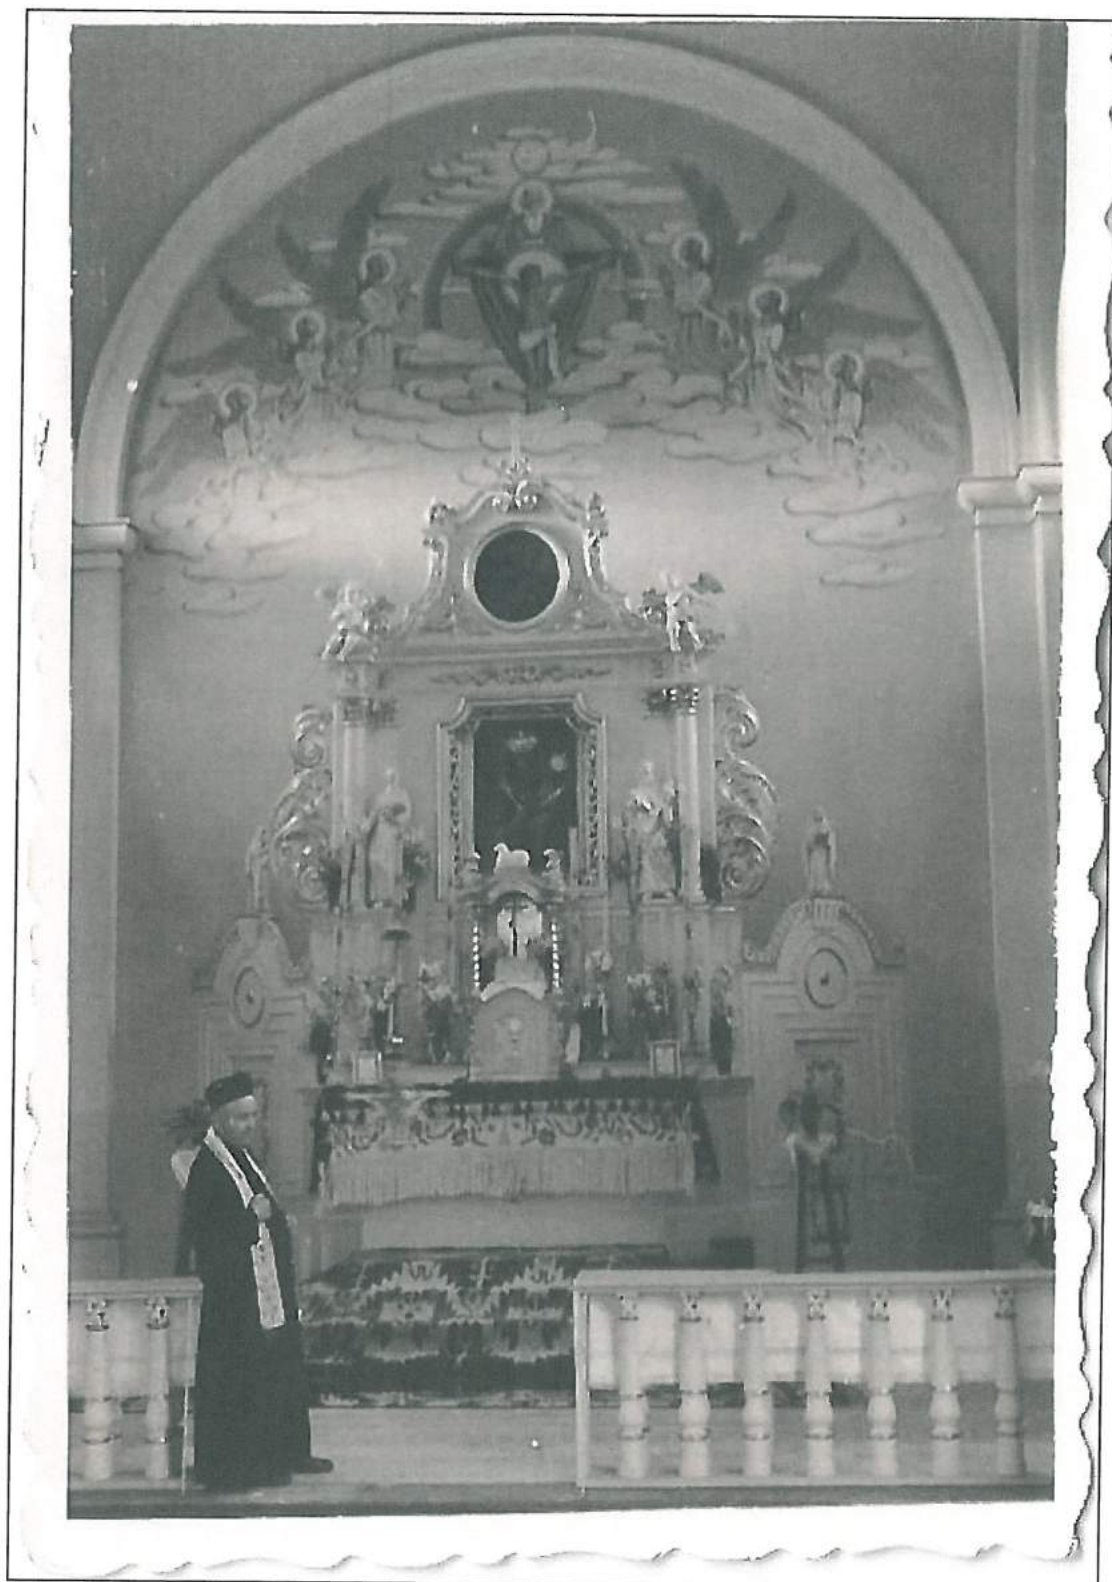
Brakuje dwóch aniołków zdobiących belkowanie zwieńczenia a widocznych na zdjęciu archiwalnym z lat 50-tych XX w. (fot.1). Według informacji od proboszcza parafii aniołki ukradziono. Na tej samej fotografii widoczne są, na zwornikach bramek figury świętych prawdopodobnie św. Franciszka i Św. Teresy. Figurek tych również obecnie brakuje.

Fot.arch.1. kościół parafialny p.w. św. Doroty w Grochowych. Fotografia archiwalna z lat 50-tych XX w. z przedstawieniem ołtarza głównego. Widoczne na zdjęciu aniołki siedzące na belkowaniu, nad kolumnami oraz figury świętych na bramkach obejścia. Tabernakulum umieszczone jest obecnie na ołtarzu św. Tekli a nadstawka na ołtarzu św. Alojzego Gonzagi.

Zakłada się rekonstrukcję aniołów wieńczących belkowanie ołtarza. na podstawie fotografii archiwalnych i analogii.

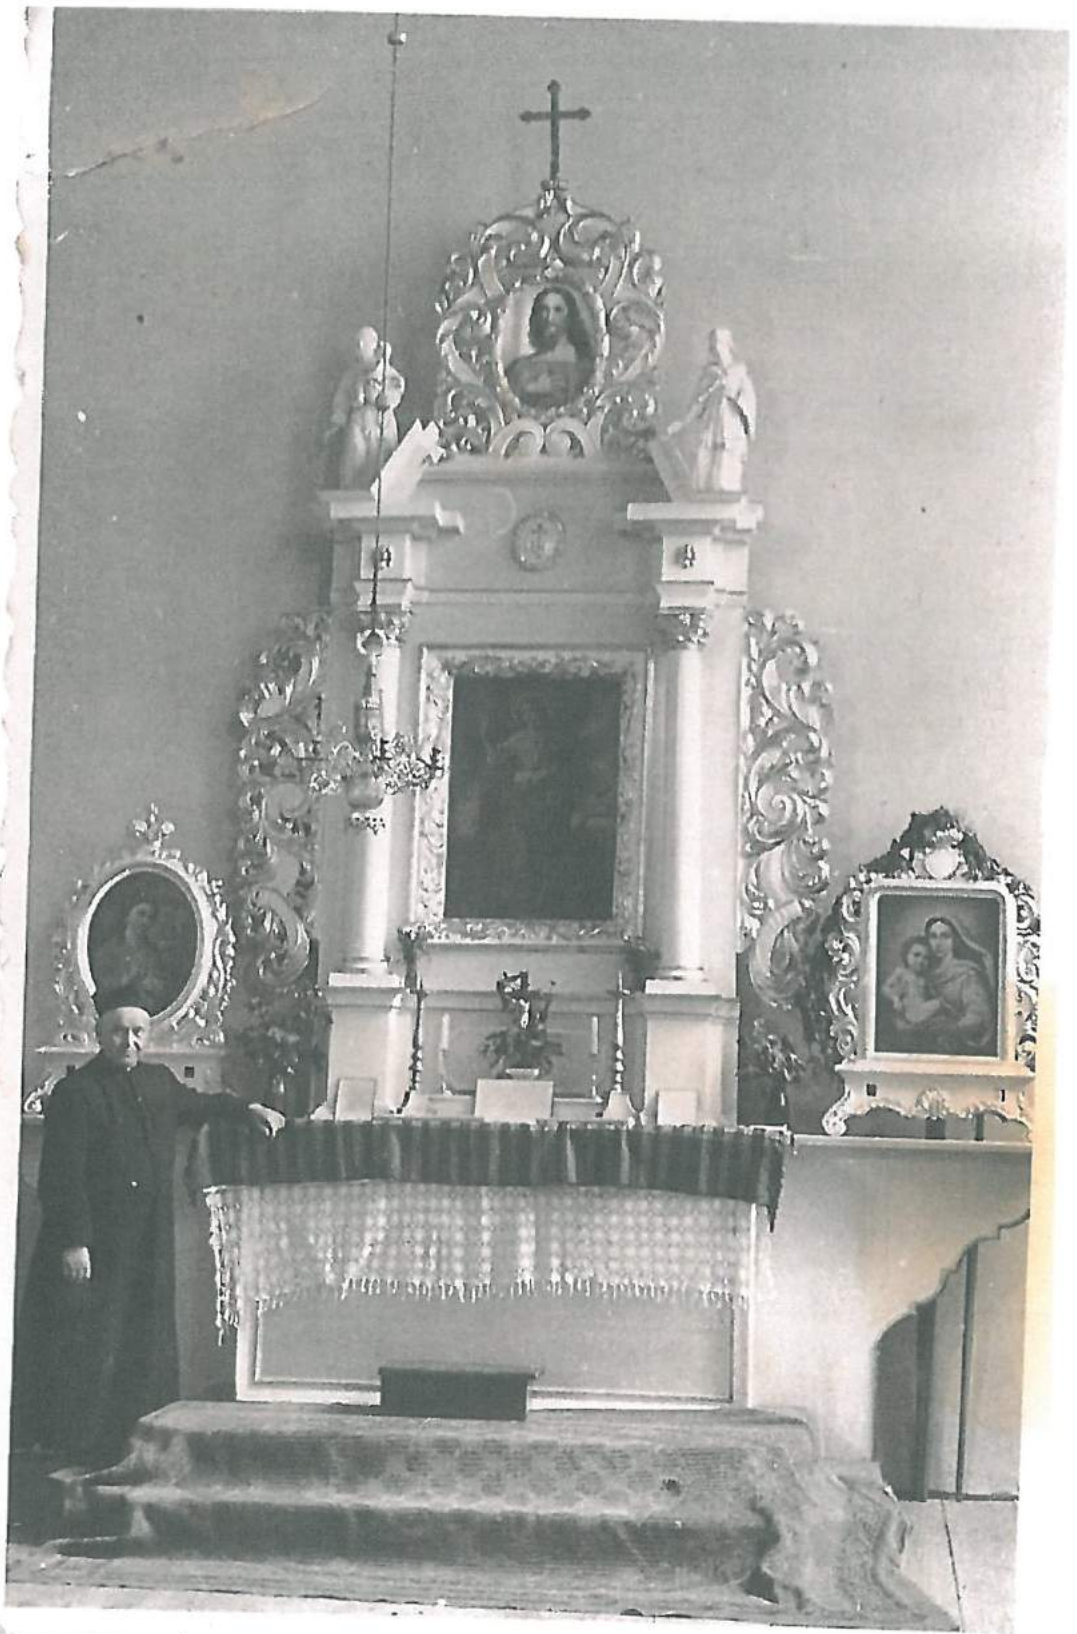
Przemalowane zostały także rzeźby w zwieńczeniu. Na fotografii archiwalnej z lat 50-tych XX w. figury malowane są na białą, jak struktura ołtarza.

Fot.arch.1. kościół parafialny p.w. św. Doroty w Grochowych. Fotografia archiwalna z lat 50-tych XX w. z przedstawieniem ołtarza bocznego p.w. Św. Tekli.

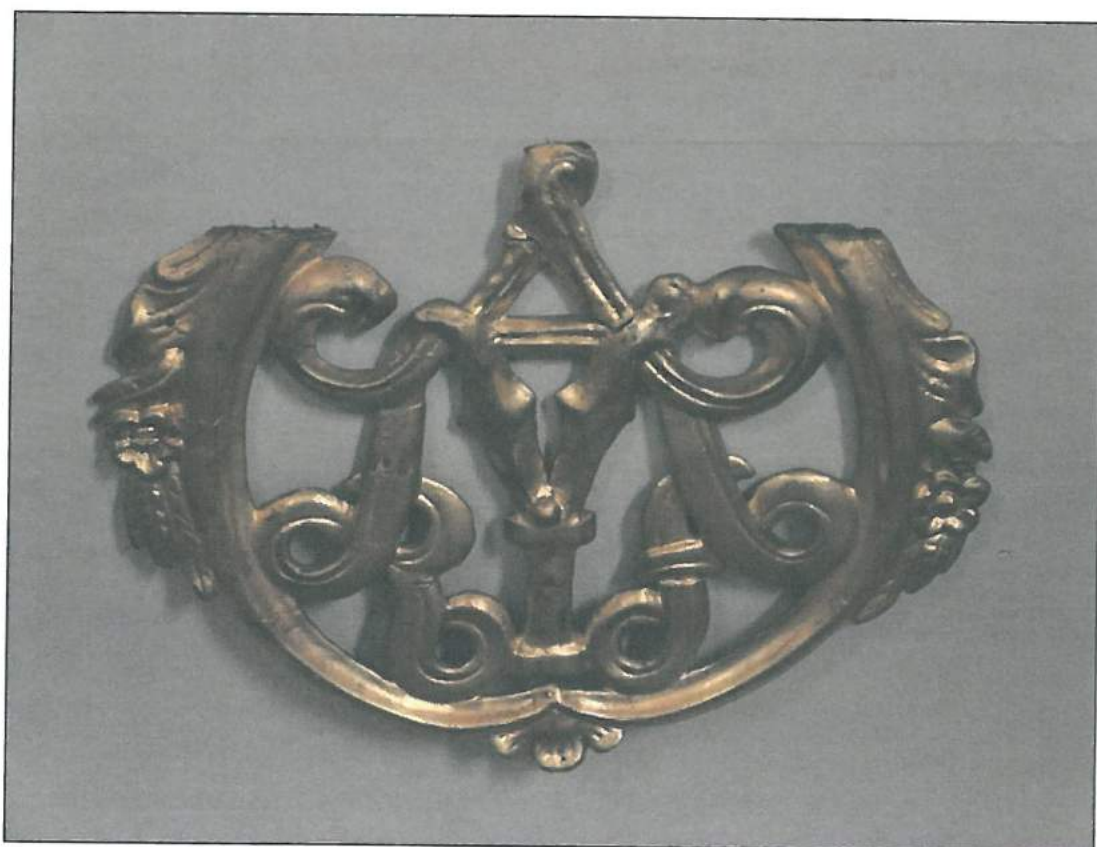
Fot.3. kościół parafialny p.w. św. Doroty w Grochowych. Ołtarz główny. Detal z fot 2: mariogram z zniszczoną częścią górną . Stan z 15.02.2018 r.

9. Wykonanie niezbędnych napraw stolarskich struktury.
10. Rekonstrukcja aniołków z zwieńczenia, dorzeźbienie fragmentu mariogramu.
11. Uzupełnienie ubytków drewna kitem na bazie żywicy epoksydowej *Akson SC258*

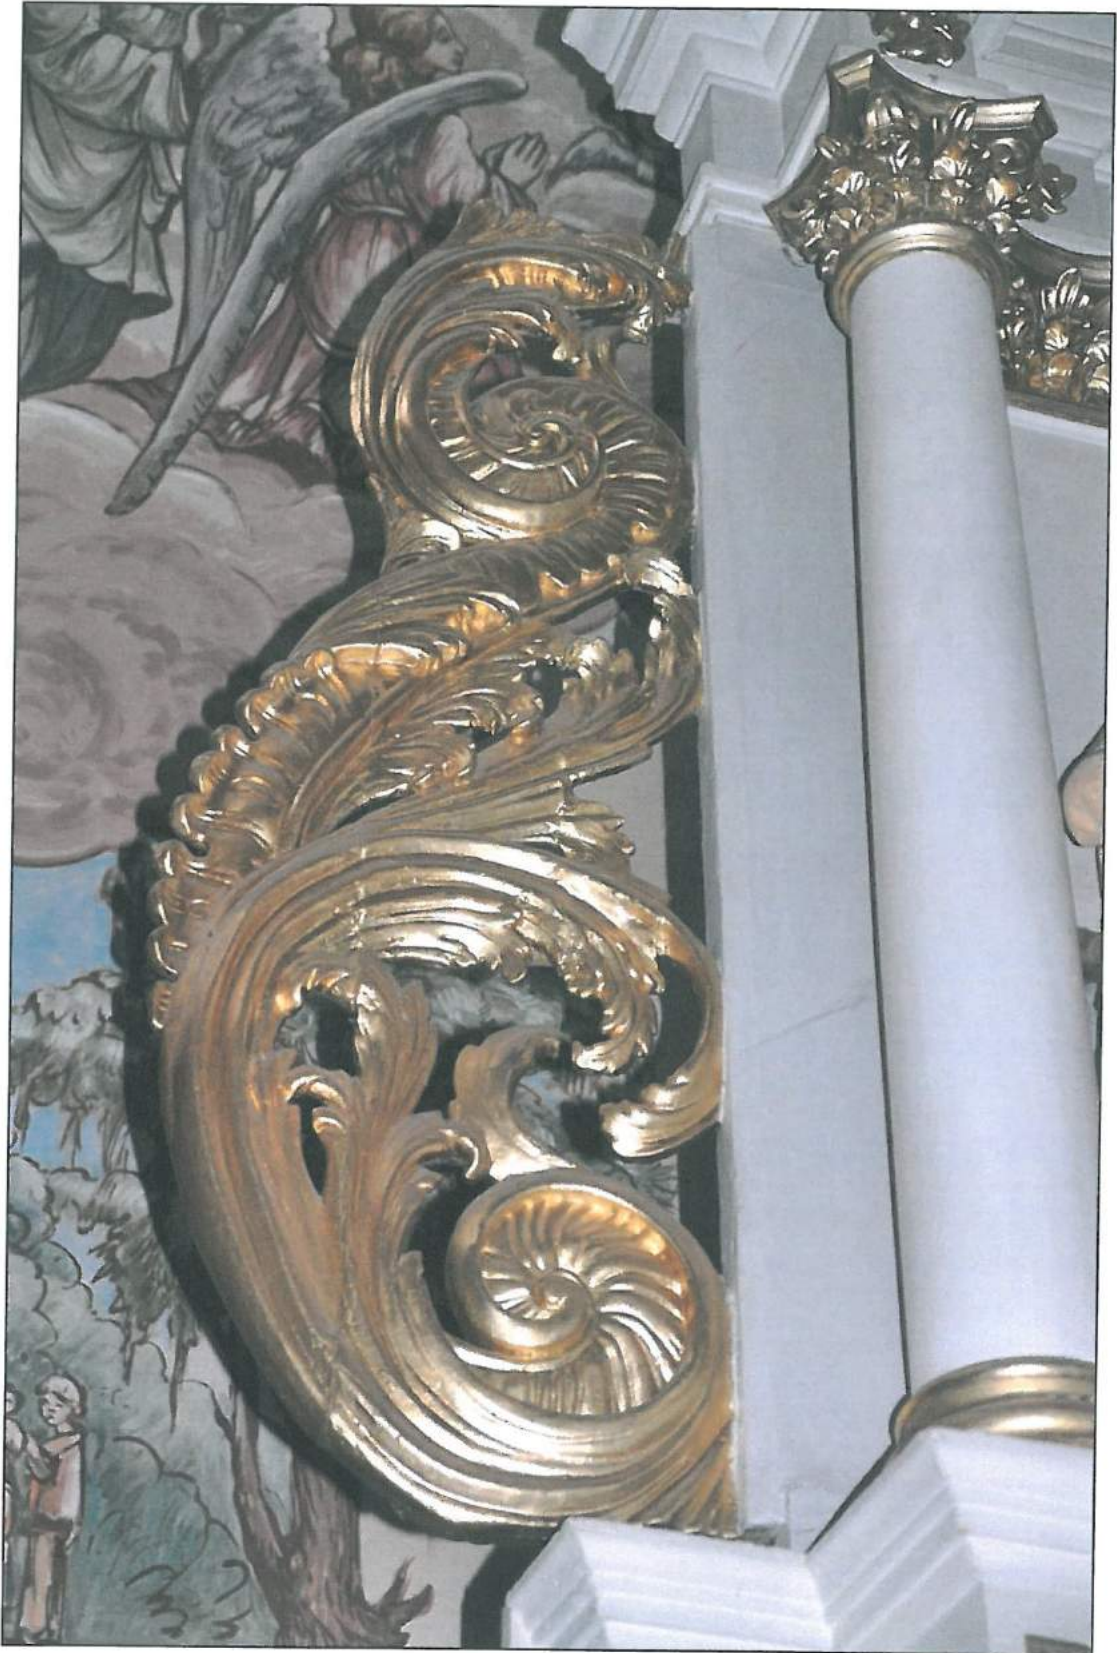
Całość powierzchni złożonych pokryta jest metalizowaniami wykonanymi w technice olejnej szlagmetalem i szlagaluminium, co rażąco źle wpływa na estetykę ołtarza.

Fot.4. kościół parafialny p.w. św. Doroty w Grochowych. Ołtarz główny. Detal: uszak z widocznymi pęknięciami wyłożony szlagmetalem. Stan z 15.02.2018 r.

6. Usunięcie metalizowań szlagmetalem i szlagaluminium w technice olejnej z powierzchni złocień przy użyciu preparatu *Skansol*.
7. Dezynsekcja drewna – *Permethrin*.

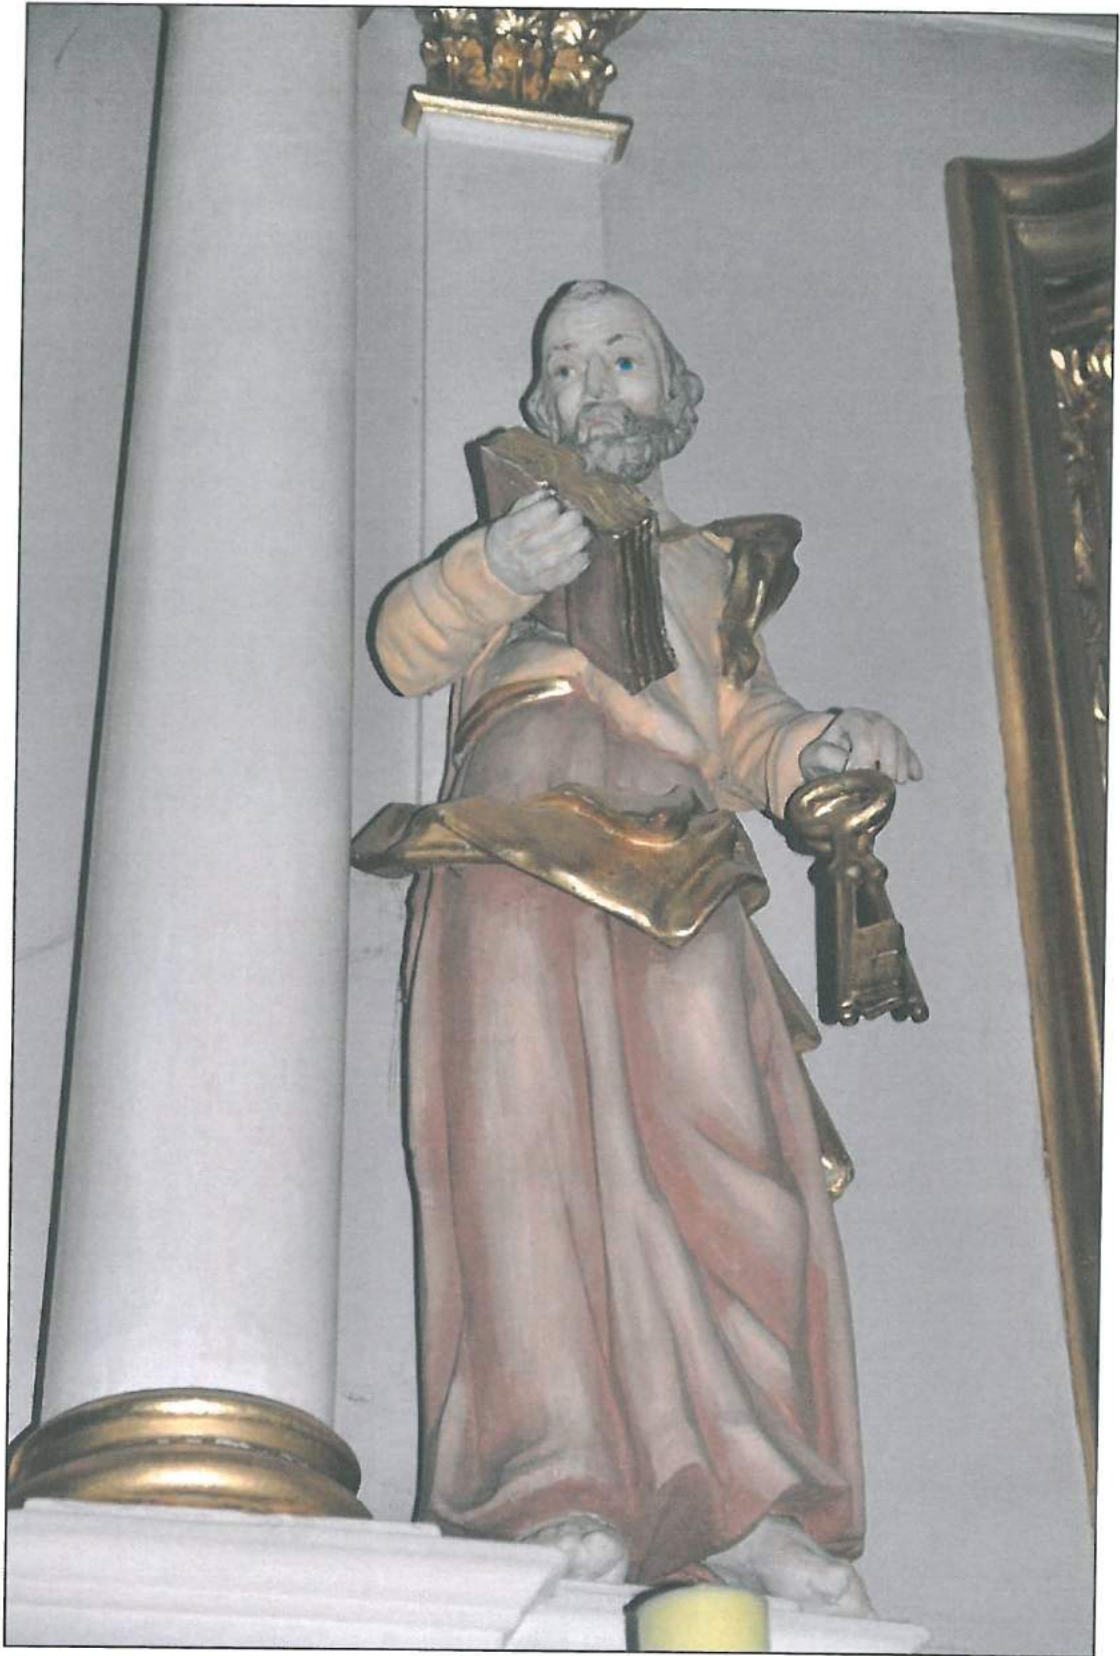
Obecna warstwa polichromii pokrywająca strukturę ołtarza jest wtórna. W celu stwierdzenia charakteru i zakresu występowania pierwotnej warstwy malarskiej niezbędne jest przeprowadzenie badań stratygraficznych. Przemalowane zostały także partie polichromii figur, rażąco ignorując stylistykę epoki.

Fot.5. kościół parafialny p.w. św. Doroty w Grochowych. Ołtarz główny. Detal: figura św. Piotra, przemalowana niezgodnie z tendencją estetyczną epoki . Stan z 15.02.2018 r.

5. Odsłonięcie zidentyfikowanej na podstawie badań stratygraficznych pierwotnej warstwy malarskiej - poprzez usunięcie przemalowań w obrębie struktury i rzeźb – mechanicznie i chemicznie – najskuteczniejsza metoda, nienaruszająca warstw pierwotnych, zostanie opracowana po wykonaniu prób.

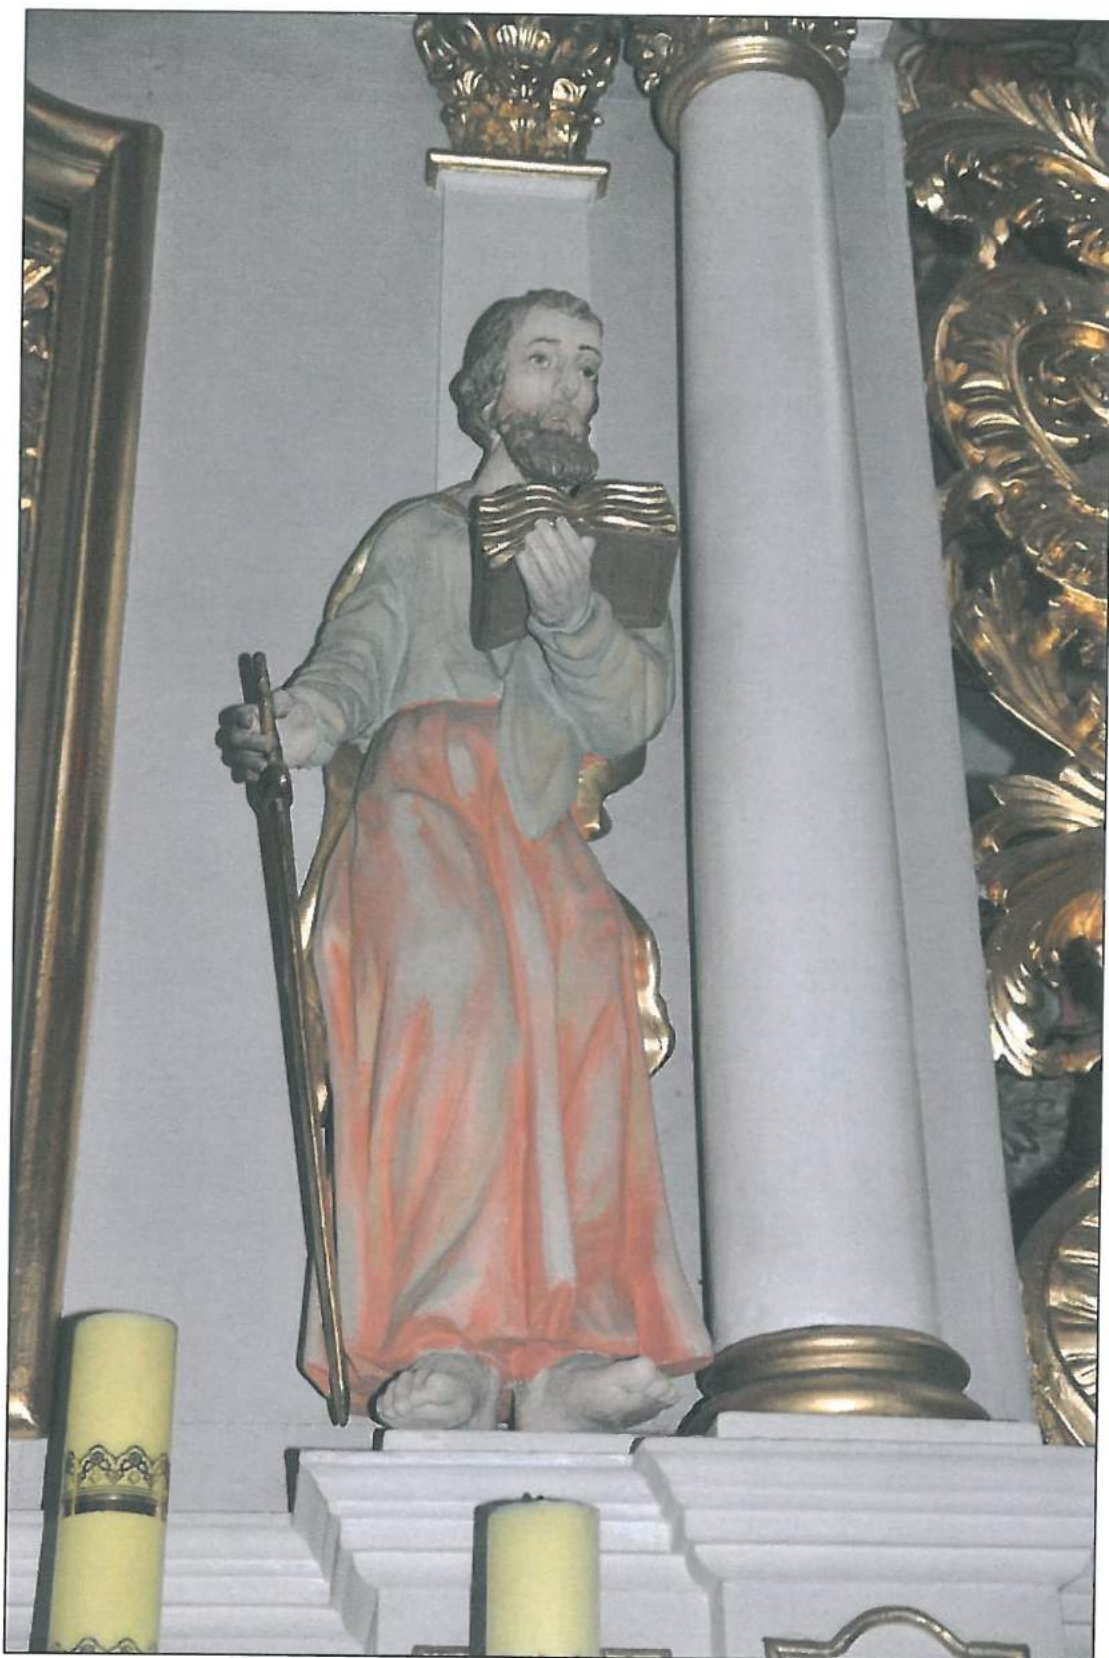
Fot.6. kościół parafialny p.w. św. Doroty w Grochowych. Ołtarz główny. Detal: figura św. Pawła, przemalowana niezgodnie z tendencją estetyczną epoki . Stan z 15.02.2018 r.

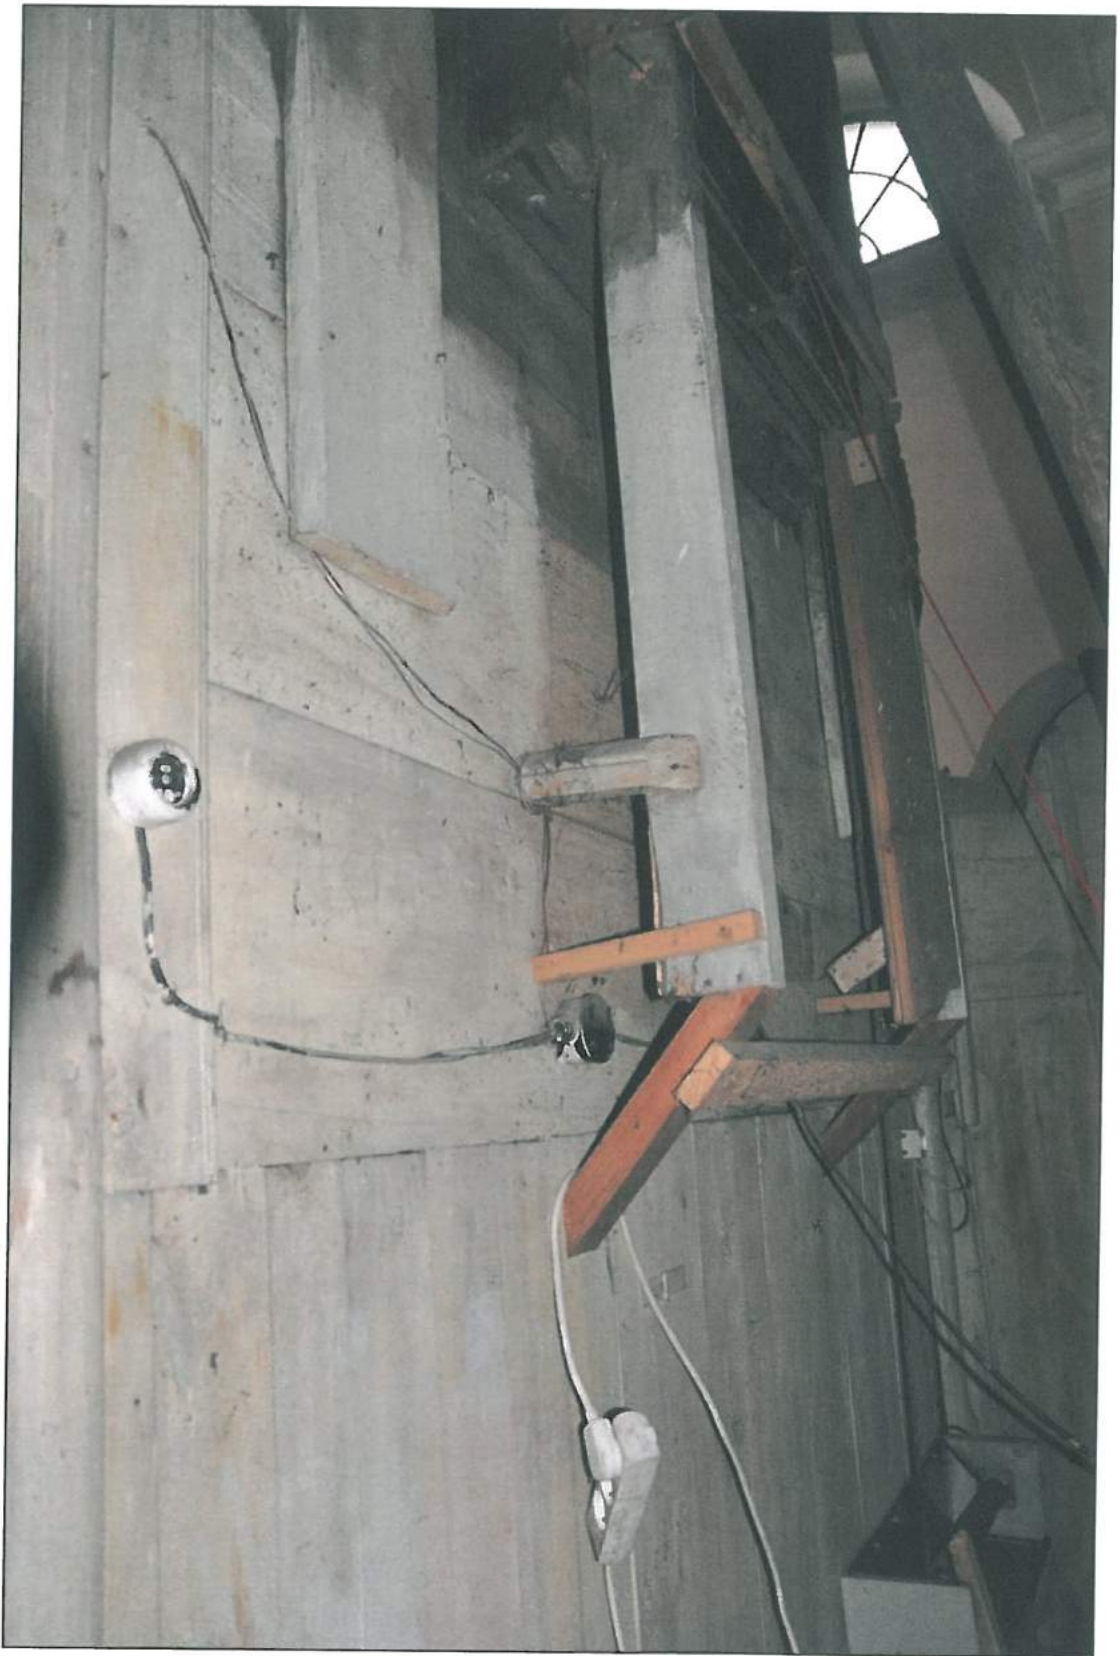
Ślady działalności drewnojadów w obrębie struktury świadczą o konieczności podjęcia szybkiej interwencji konserwatorskiej. Prawdopodobnie nigdy nie podejmowano żadnych zabiegów prewencyjnych mających na celu powstrzymanie procesów niszczenia natury biologicznej. Zniszczenia powstałe wskutek działalności drewnojadów, przyczyniają się do osłabienia struktury drewna, a w dalszej kolejności jego wytrzymałości mechanicznej.

Fot.8. kościół parafialny p.w. św. Doroty w Grochowych. Ołtarz główny. Fragment odwrocia ołtarza. Widoczny stan zachowania drewna i otwory wylotowe po drewnojadach. Stan z 15.02.2018 r.

Istotnym założeniem konserwatorskim jest zapobieżenie postępującej destrukcji drewna na skutek widocznej działalności owadów. W związku z tym zakłada się przeprowadzenie dezynsekcji drewna oraz jego impregnacji strukturalnej.

8. Impregnacja strukturalna wytypowanych elementów struktury i snycerki roztworem *Paraloidu B72 w Dowanolu* – o odpowiednim stężeniu - w zależności od stanu drewna.

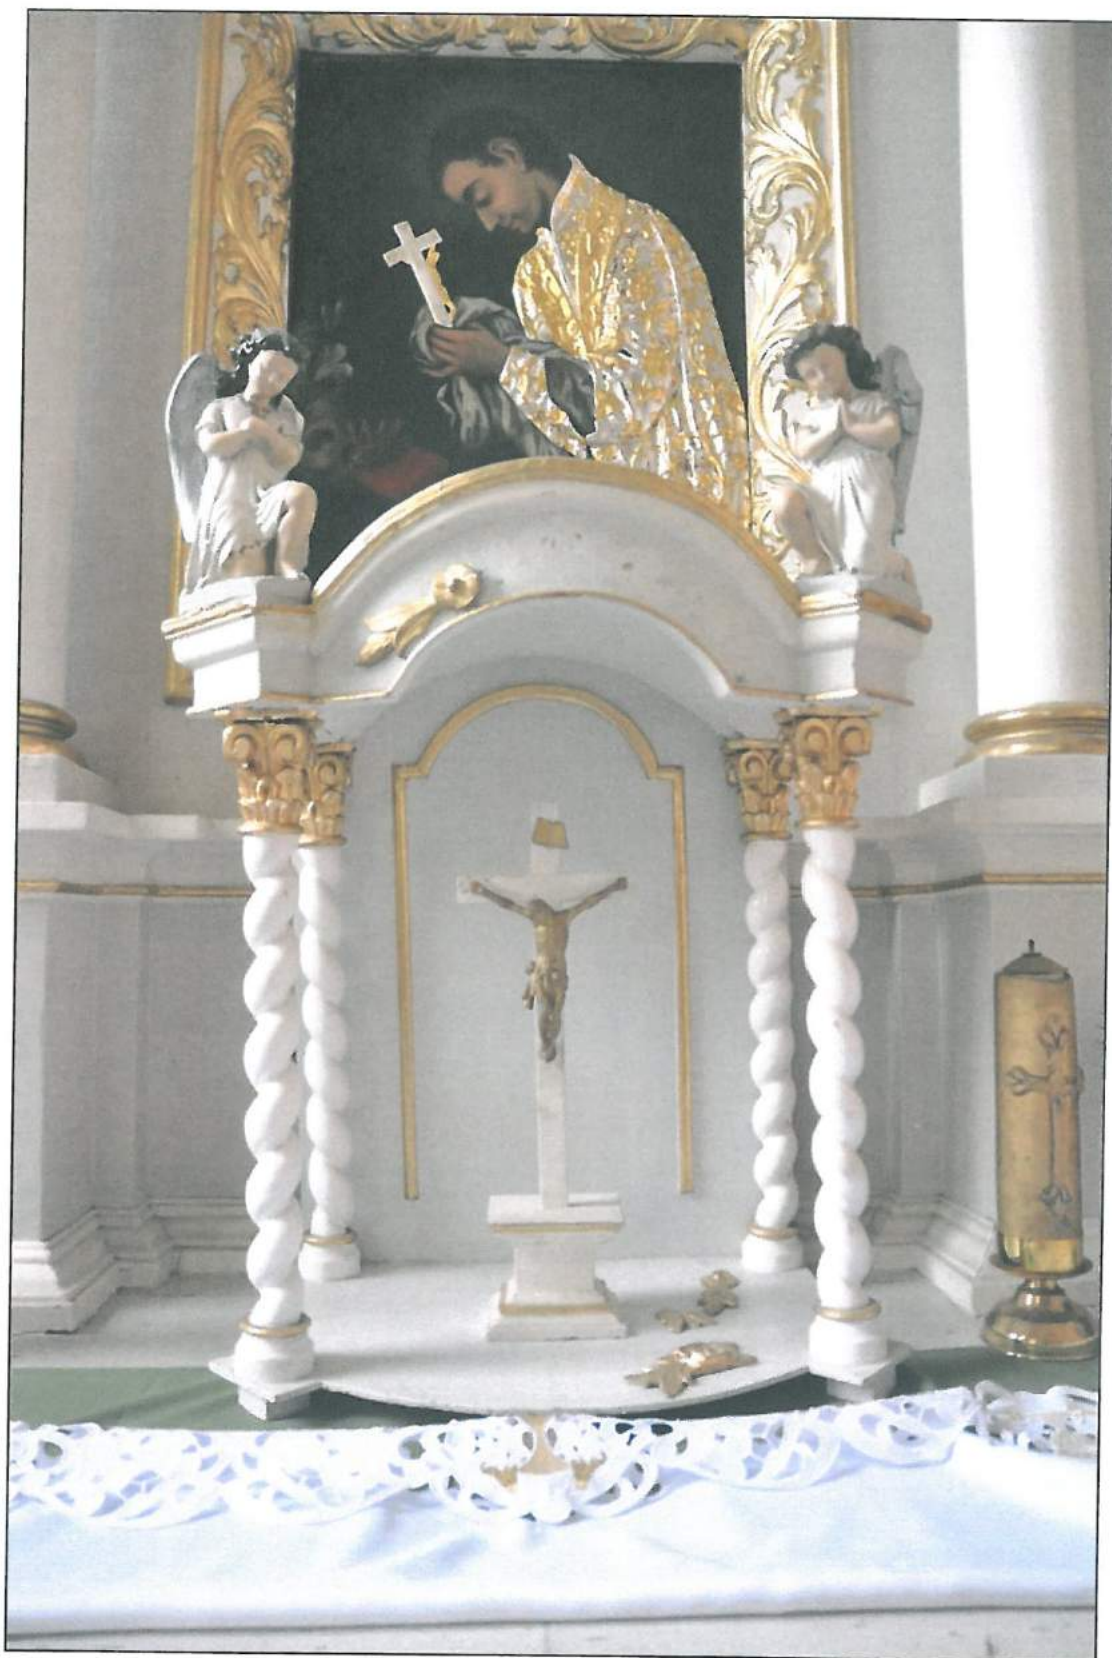
W ołtarzu św. Alojzego Gonzagi, na blacie mensy postawiona nadstawka na tabernakulum¹. Tą samą nadstawkę widzimy na fotografii archiwalnej w ołtarzu głównym. Nadstawkę wieńczą dwa uskrzydłone aniołki. Cztery kręcone kolumny podtrzymują belkowanie zamknięte odcinkiem łuku. Fryz zdobiony snycerką w postaci krótkiej girlandy z kwiatów i liści.

Fot.12. kościół parafialny p.w. św. Doroty w Grochowych. Ołtarz boczny (w skrzydle lewym transeptu) p.w. Św. Alojzego Gonzagi. Nadstawka na tabernakulum mylnie określona w karcie obiektu jako tabernakulum . Stan z 15.02.2018 r.

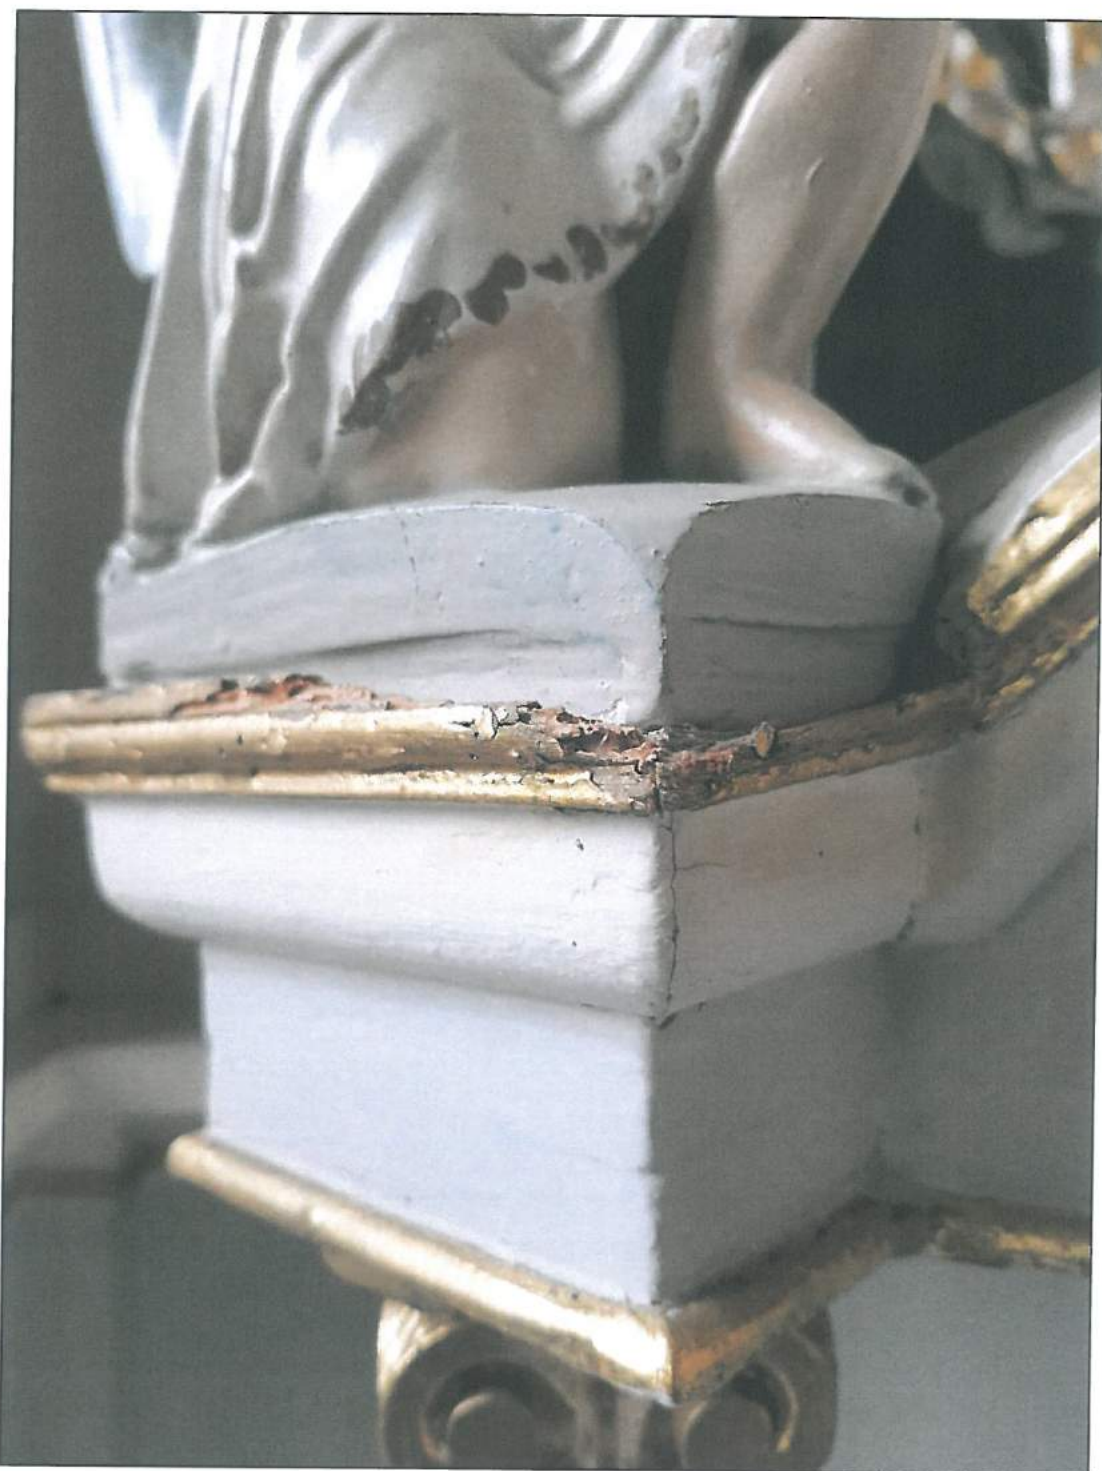
Widoczne są niezbyt liczne ślady działalności drewnojadów w obrębie struktur, świadczą one o konieczności podjęcia działań prewencyjnych w celu powstrzymania dalszej ekspansji owadów.

Fot.13. kościół parafialny p.w. św. Doroty w Grochowych. Ołtarz boczny (w skrzydle lewym transeptu) p.w. Św. Alojzego Gonzagi. Lewy górny fragment nadstawki: widoczny stan zachowania drewna wynikający z działania drewnojadów. Stan z 15.02.2018 r.

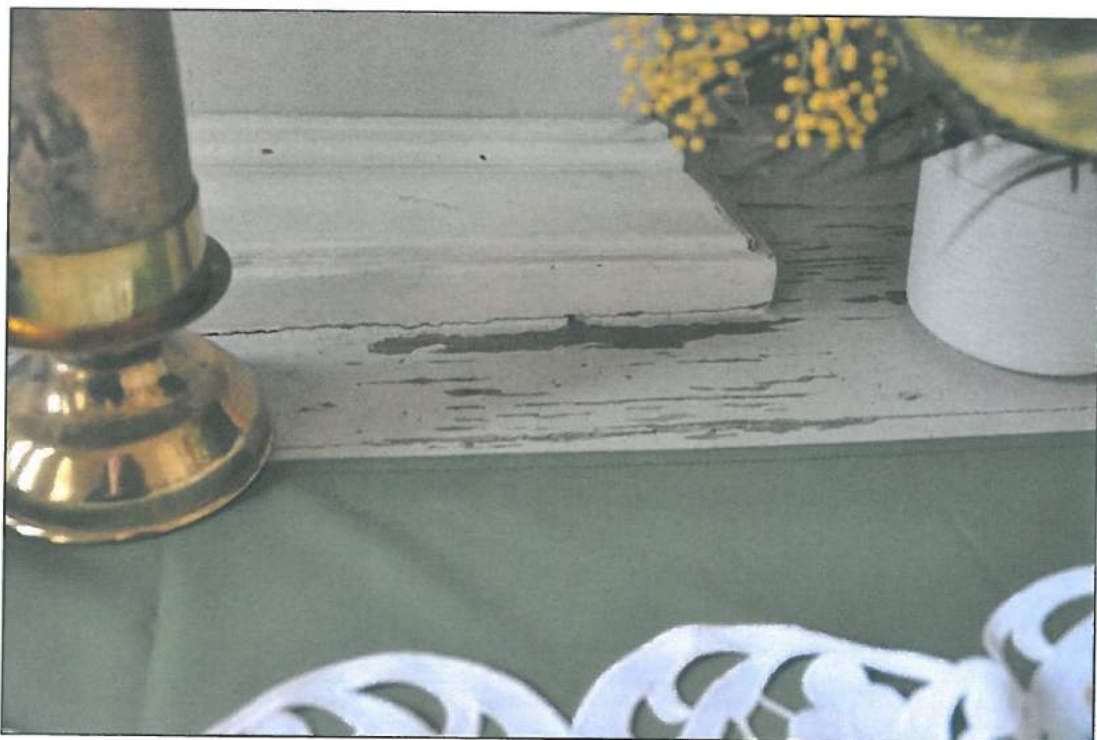
Fot.14. kościół parafialny p.w. św. Doroty w Grochowych. Ołtarz boczny (w skrzydle lewym transeptu) p.w. Św. Alojzego Gonzagi. Płyta mensy: widoczny stan zachowania powłok malarskich. Stan z 15.02.2018 r.

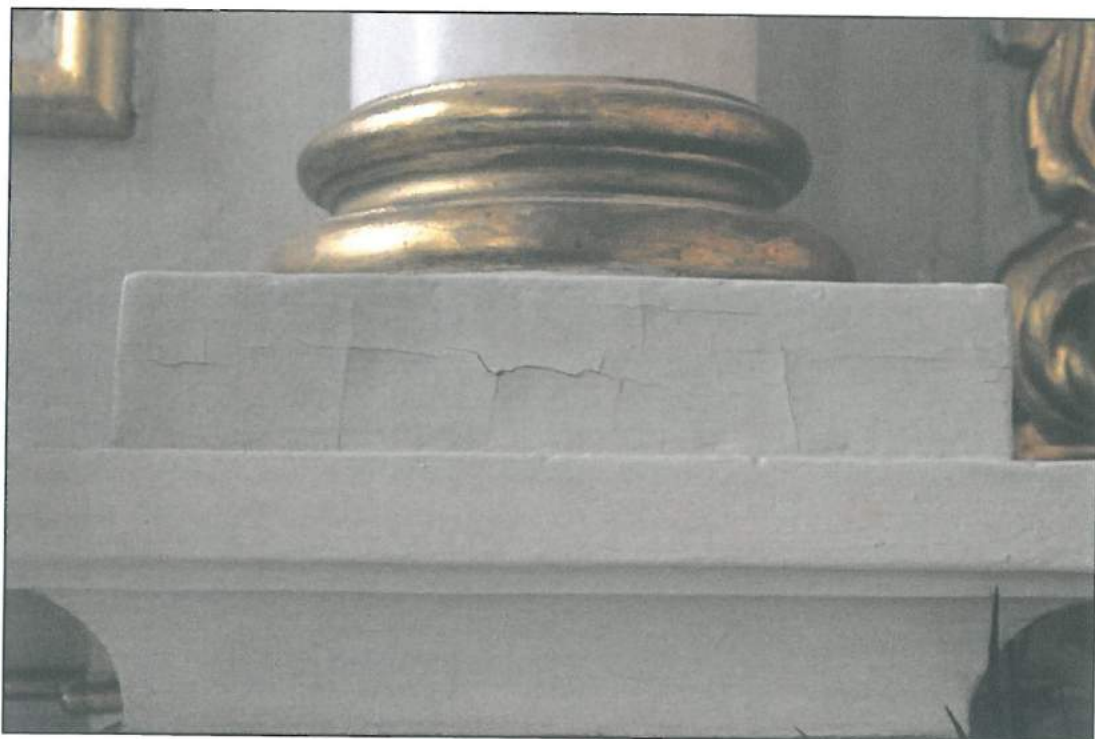
Fot.15. kościół parafialny p.w. św. Doroty w Grochowych. Ołtarz boczny (w skrzydle lewym transeptu) p.w. Św. Alojzego Gonzagi. Detal, kostka pod bazą: widoczny stan zachowania powłok malarskich. Stan z 15.02.2018 r.

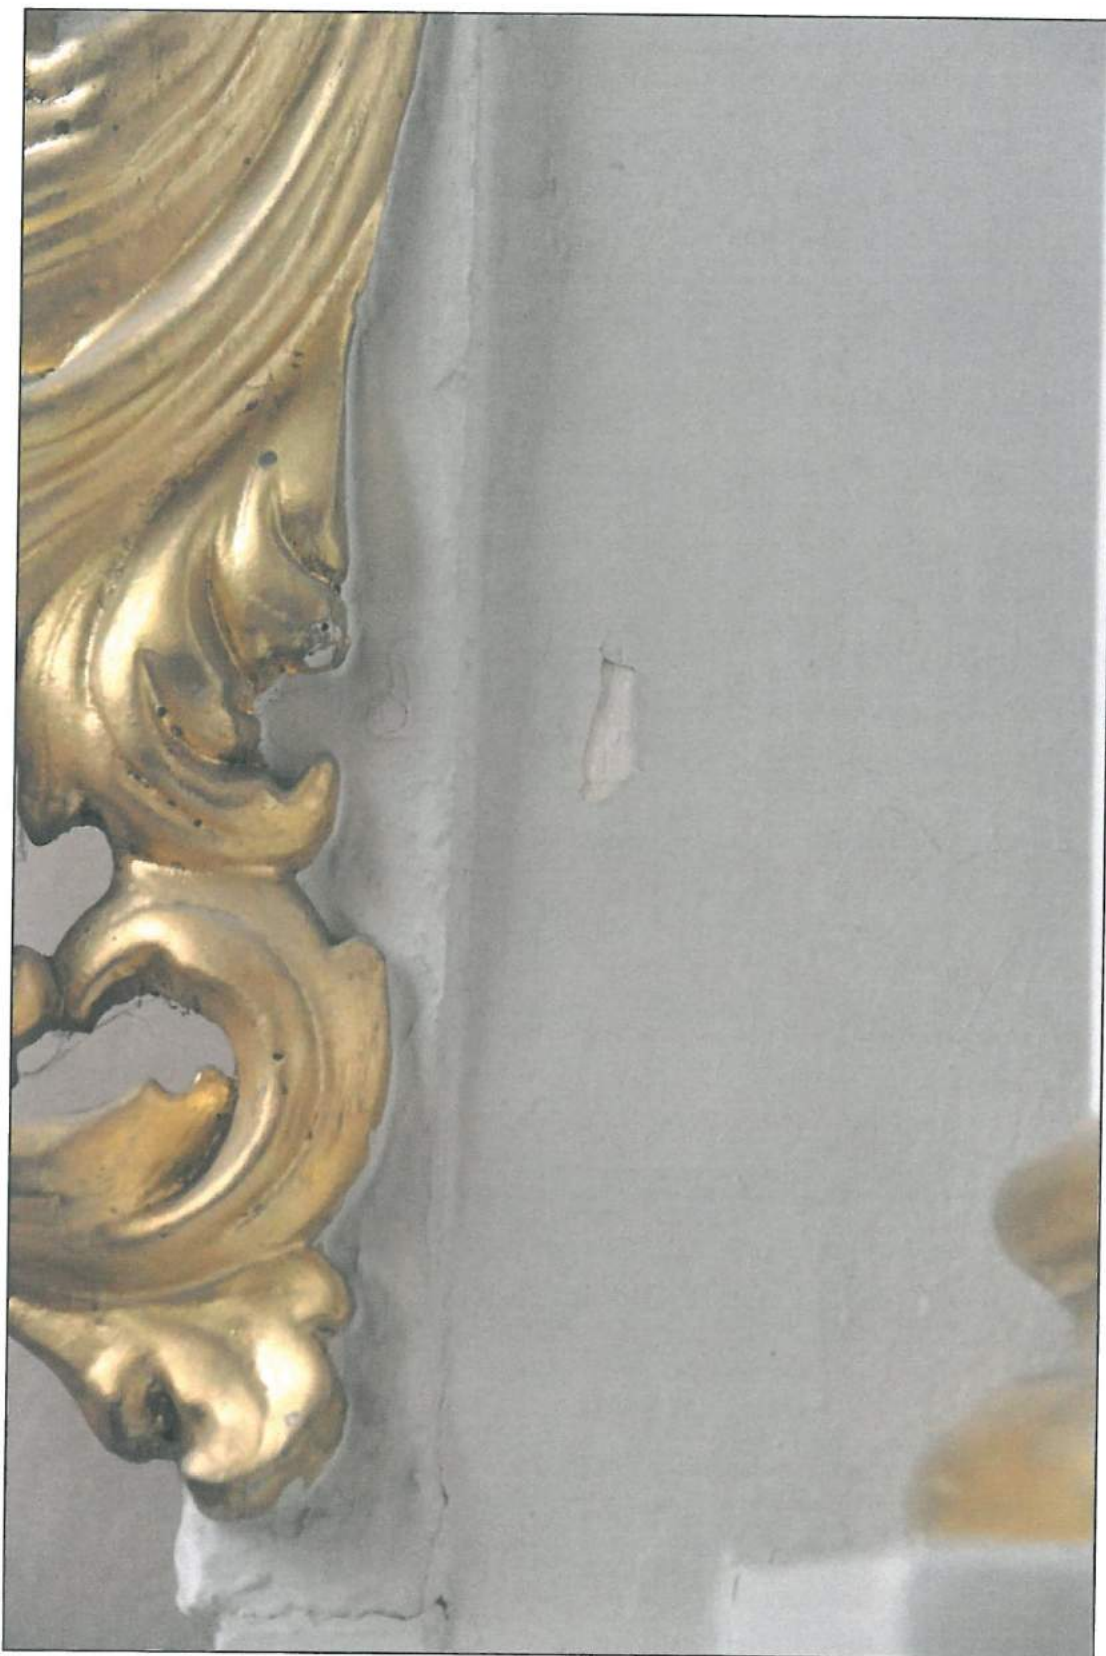
Fot.16. kościół parafialny p.w. św. Doroty w Grochowych. Ołtarz boczny (w skrzydle lewym transeptu) p.w. Św. Alojzego Gonzagi. Detal, fragment nastawy przy uszaku: widoczny stan zachowania powłok malarskich: złuszczenia, spęcherzenia. Stan z 15.02.2018 r.

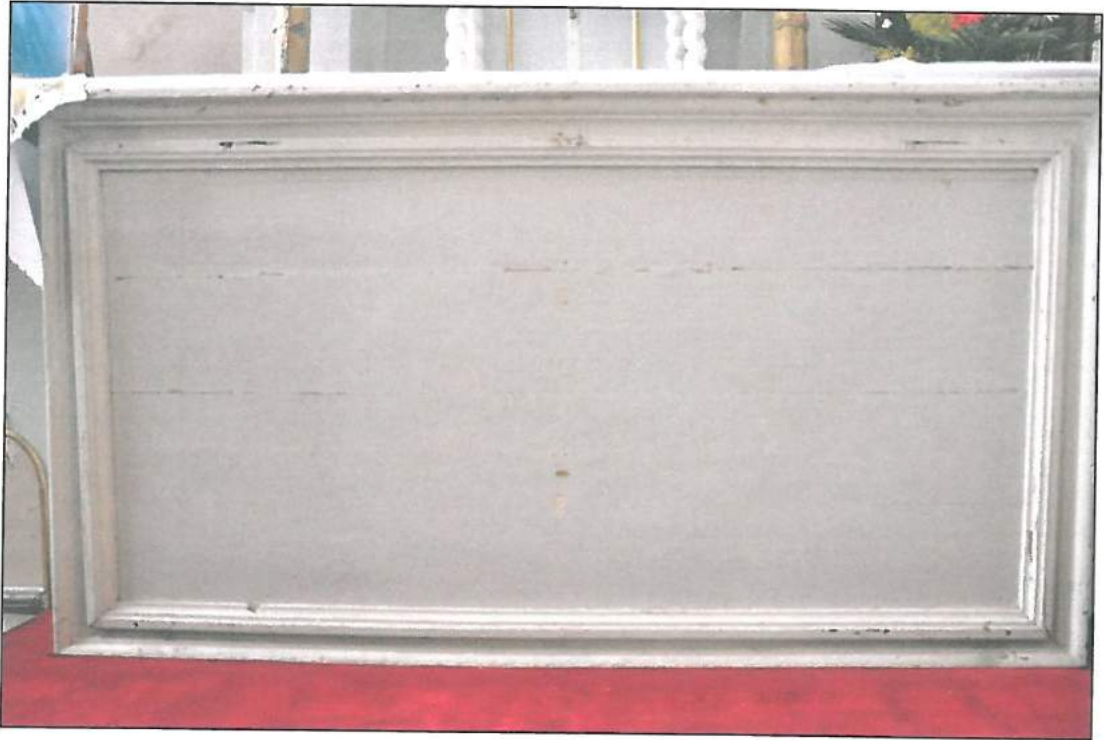
Występują ubytki drewna zarówno w obrębie rzeźb, snycerki jak i struktur ołtarzy. Widoczne są rozszczelnienia szczelin technicznych powstałe wskutek pracy drewna.

Fot.17. kościół parafialny p.w. św. Doroty w Grochowych. Ołtarz boczny (w skrzydle lewym transeptu) p.w. Św. Alojzego Gonzagi. Antepedium: widoczne poziome pęknięcia na styku desek i odpryski powłok malarskich Stan z 15.02.2018 r.

Wykonane zostaną naprawy stolarskie rozszczelnionych szczelin technicznych.

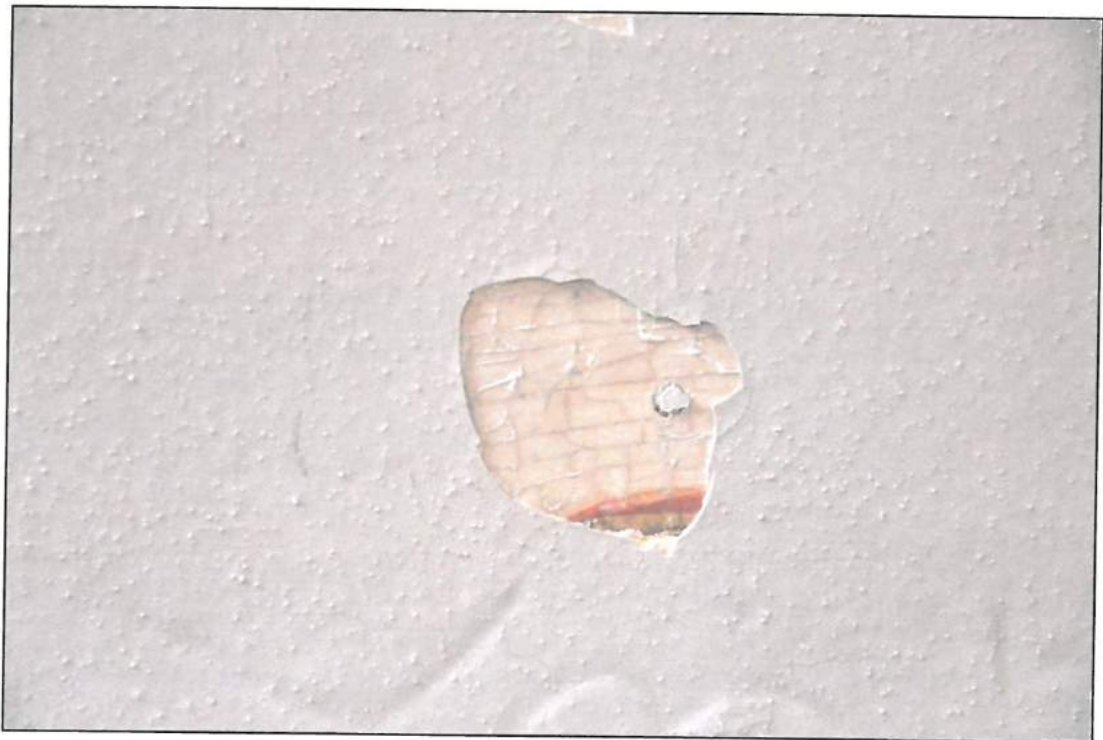
Na powierzchni antepedium ołtarza p.w. św. Alojzego Gonzagi w naturalnej odkrywce widoczna prawdopodobnie pierwotna biała warstwa malarska z fragmentem podmalowanego ornamentu.

Fot.18. kościół parafialny p.w. św. Doroty w Grochowych. Ołtarz boczny (w skrzydle lewym transeptu) p.w. Św. Alojzego Gonzagi. Antepedium: w naturalnej odkrywce widoczna pierwotna warstwa malarska Stan z 15.02.2018 r.

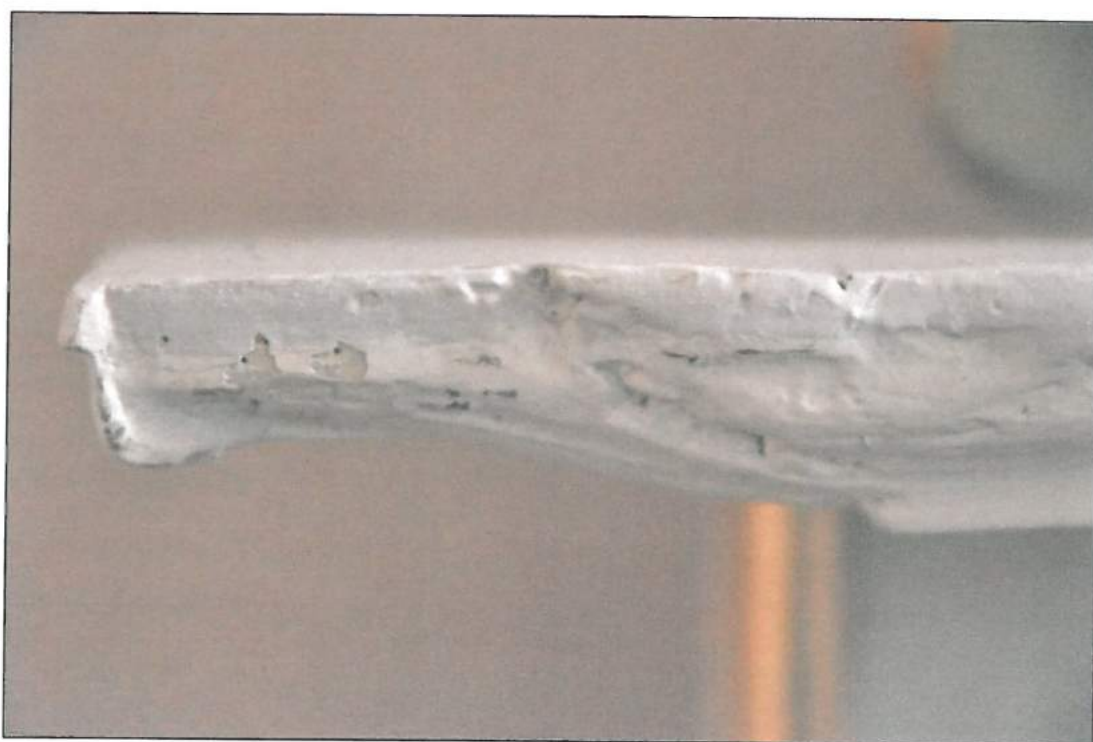
Fot.23. kościół parafialny p.w. św. Doroty w Grochowych. Ołtarz boczny (w skrzydle prawym transeptu) p.w. Św. Tekli. Detal: fragment wolutowej konsoli z lewej strony ołtarza – widoczny stan zachowania drewna. Stan z 15.02.2018 r.
