PROGRAM PRAC KONSERWATORSKICH

Nazwa obiektu:	WYPOSAŻENIE RUCHOME KOŚCIOŁA PARAFIALNEGO P.W. ŚW. DOROTY W GROCHOWYCH	
Adres obiektu:	62-570 Rychwał, Grochowy 11	
Inwestor:	Parafia Rzymsko-Katolicka p.w. św. Doroty w Grochowych	
Opr.:	Kons. Dz. Szt. mgr Marek Kawczyński	<p>MAREK KAWCZYŃSKI RENOVATUM 31-002 Kraków, ul. Poselska 9/5 tel. 601 85 98 24, e-mail: biuro@renovatun.pl NIP 676-181-98 28 REGON 121324900</p>
	Kraków/Kalisz, luty 2018

KARTA TYTUŁOWA

- RODZAJ: WYPOSAŻENIE RUCHOME KOŚCIOŁA PARAFIALNEGO P.W. ŚW. DOROTY W M. GROCHOWY: OLTARZ GŁÓWNY, OLTARZ BOCZNY P.W. ŚW. TEKLI, OLTARZ BOCZNY P.W. ŚW. ALOJZEGO GONZAGI.

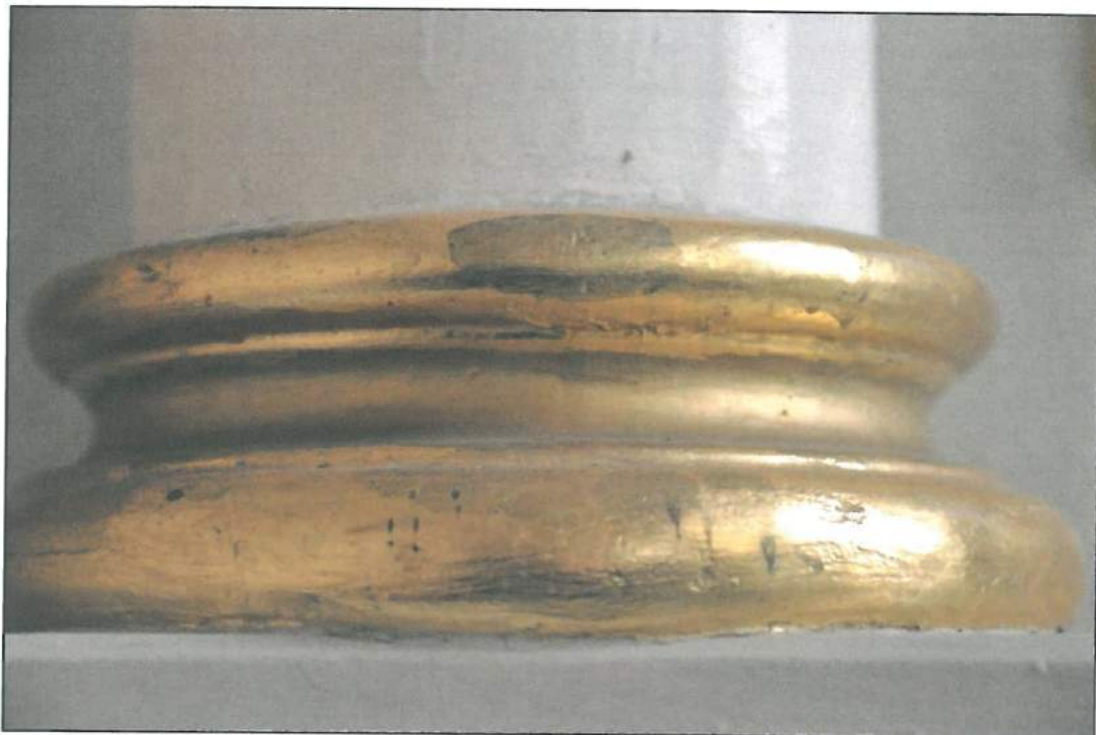
Całość powierzchni złoconych pokrywa wtórne metalizowanie szlagmetalem i szlagaaluminium w technice olejnej. Wpływa to bardzo niekorzystnie na estetykę ołtarza, tym bardziej, że powierzchnia szlagmetalalu nie została dobrze zabezpieczona przeciw korozji, wskutek czego poczerniał on miejscowo tworząc nieregularne ciemne plamy widoczne szczególnie wyraźnie na gładkich powierzchniach trzonów kolumn, czy ramie w zwieńczeniu.

Fot.24. kościół parafialny p.w. św. Doroty w Grochowych. Ołtarz boczny (w skrzydle prawym transeptu) p.w. Św. Tekli. Detal: baza kolumny – widoczny stan zachowania złocień wykonanych szlagmetalem. Stan z 15.02.2018 r.

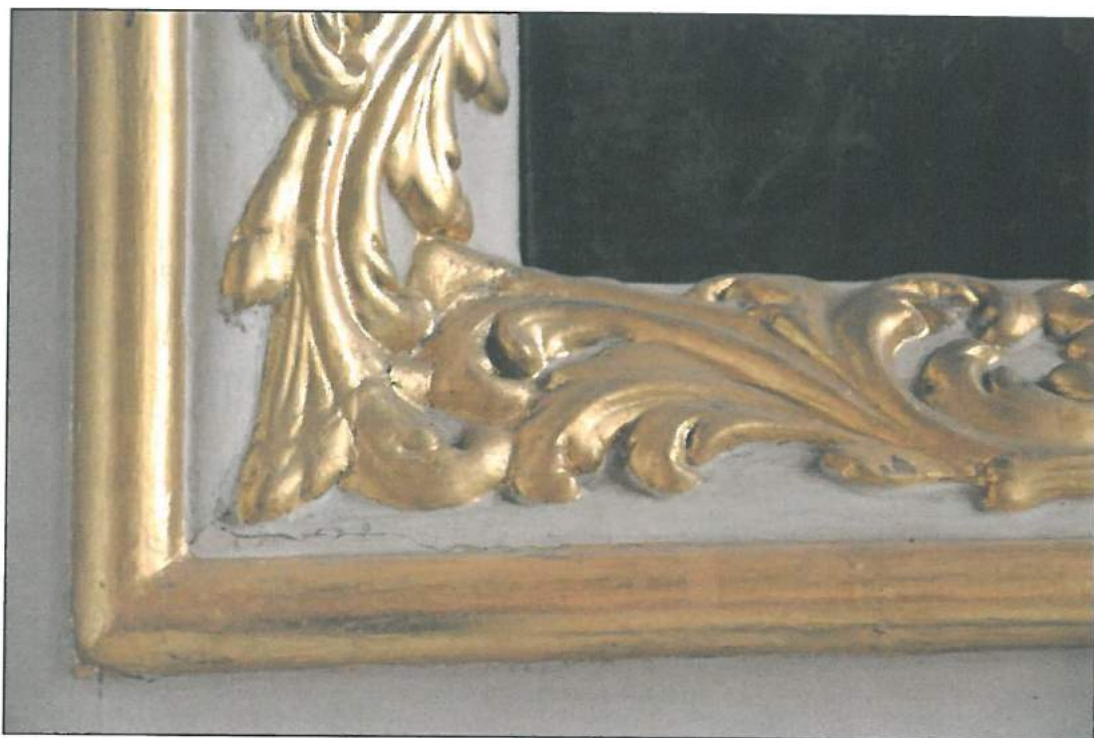
Fot.25. kościół parafialny p.w. św. Doroty w Grochowych. Ołtarz boczny (w skrzydle prawym transeptu) p.w. Św. Tekli. Detal: dolny fragment ramy – widoczny stan zachowania warstw malarskich i złocień wykonanych szlagmetalem. Stan z 15.02.2018

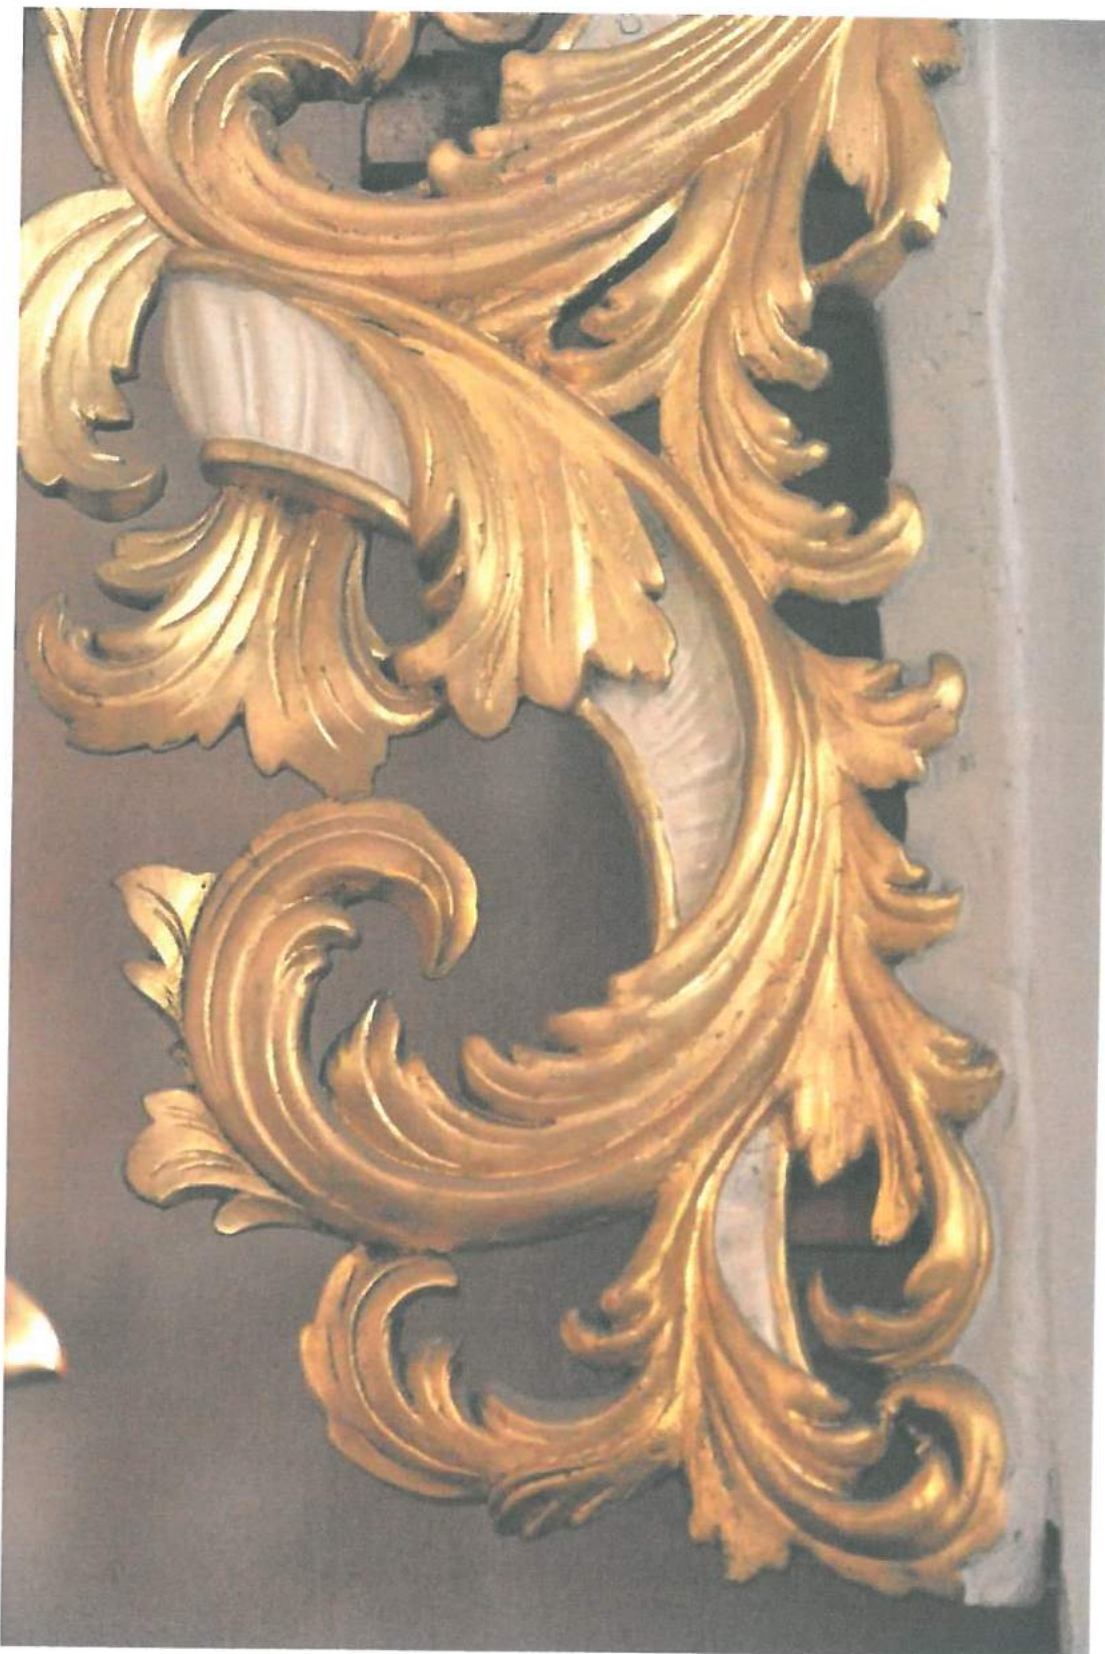
Fot.26. kościół parafialny p.w. św. Doroty w Grochowych. Ołtarz boczny (w skrzydle prawym transeptu) p.w. Św. Tekli. Detal: dolny fragment uszaka – widoczny stan zachowania złocień wykonanych szlagmetalem. Stan z 15.02.2018 r.

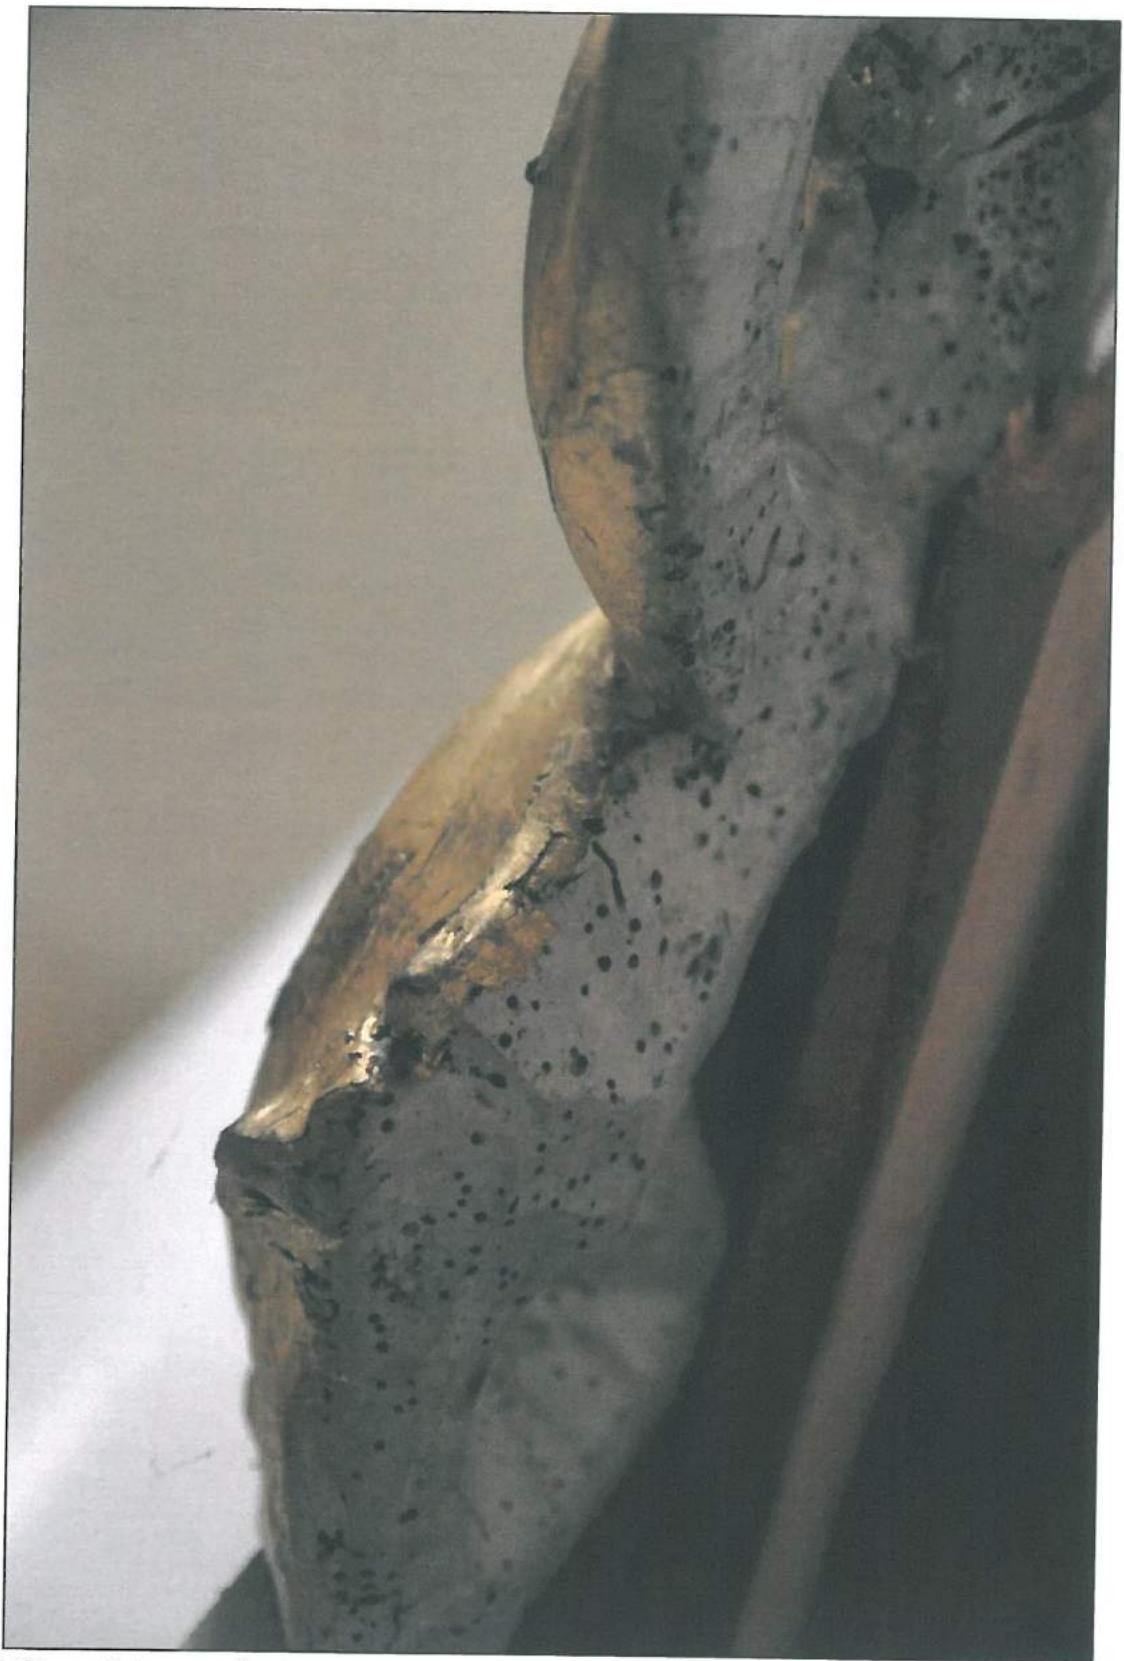
Widoczne są niezbyt liczne ślady działalności drewnojadów w obrębie struktur, świadczą one o konieczności podjęcia działań prewencyjnych w celu powstrzymania dalszej ekspansji owadów.

Fot.27. kościół parafialny p.w. św. Doroty w Grochowych. Ołtarz boczny (w skrzydle prawym transeptu) p.w. Św. Tekli. Detal: dolny fragment uszaka od odwrocia – widoczny stan zachowania drewna przeżartego przez drewnojady. Stan z 15.02.2018 r.
