PROGRAM PRAC KONSERWATORSKICH

Nazwa obiektu:	WYPOSAŻENIE RUCHOME KOŚCIOŁA PARAFIALNEGO P.W. ŚW. DOROTY W GROCHOWYCH	
Adres obiektu:	62-570 Rychwał, Grochowy 11	
Inwestor:	Parafia Rzymsko-Katolicka p.w. św. Doroty w Grochowych	
Opr.:	Kons. Dz. Szt. mgr Marek Kawczyński	<p>MAREK KAWCZYŃSKI RENOVATUM 31-002 Kraków, ul. Poselska 9/5 tel. 601 85 98 24, e-mail: biuro@renovatun.pl NIP 676-181-98 28 REGON 121324900</p>
	Kraków/Kalisz, luty 2018

KARTA TYTUŁOWA

- RODZAJ: WYPOSAŻENIE RUCHOME KOŚCIOŁA PARAFIALNEGO P.W. ŚW. DOROTY W M. GROCHOWY: OLTARZ GŁÓWNY, OLTARZ BOCZNY P.W. ŚW. TEKLI, OLTARZ BOCZNY P.W. ŚW. ALOJZEGO GONZAGI.

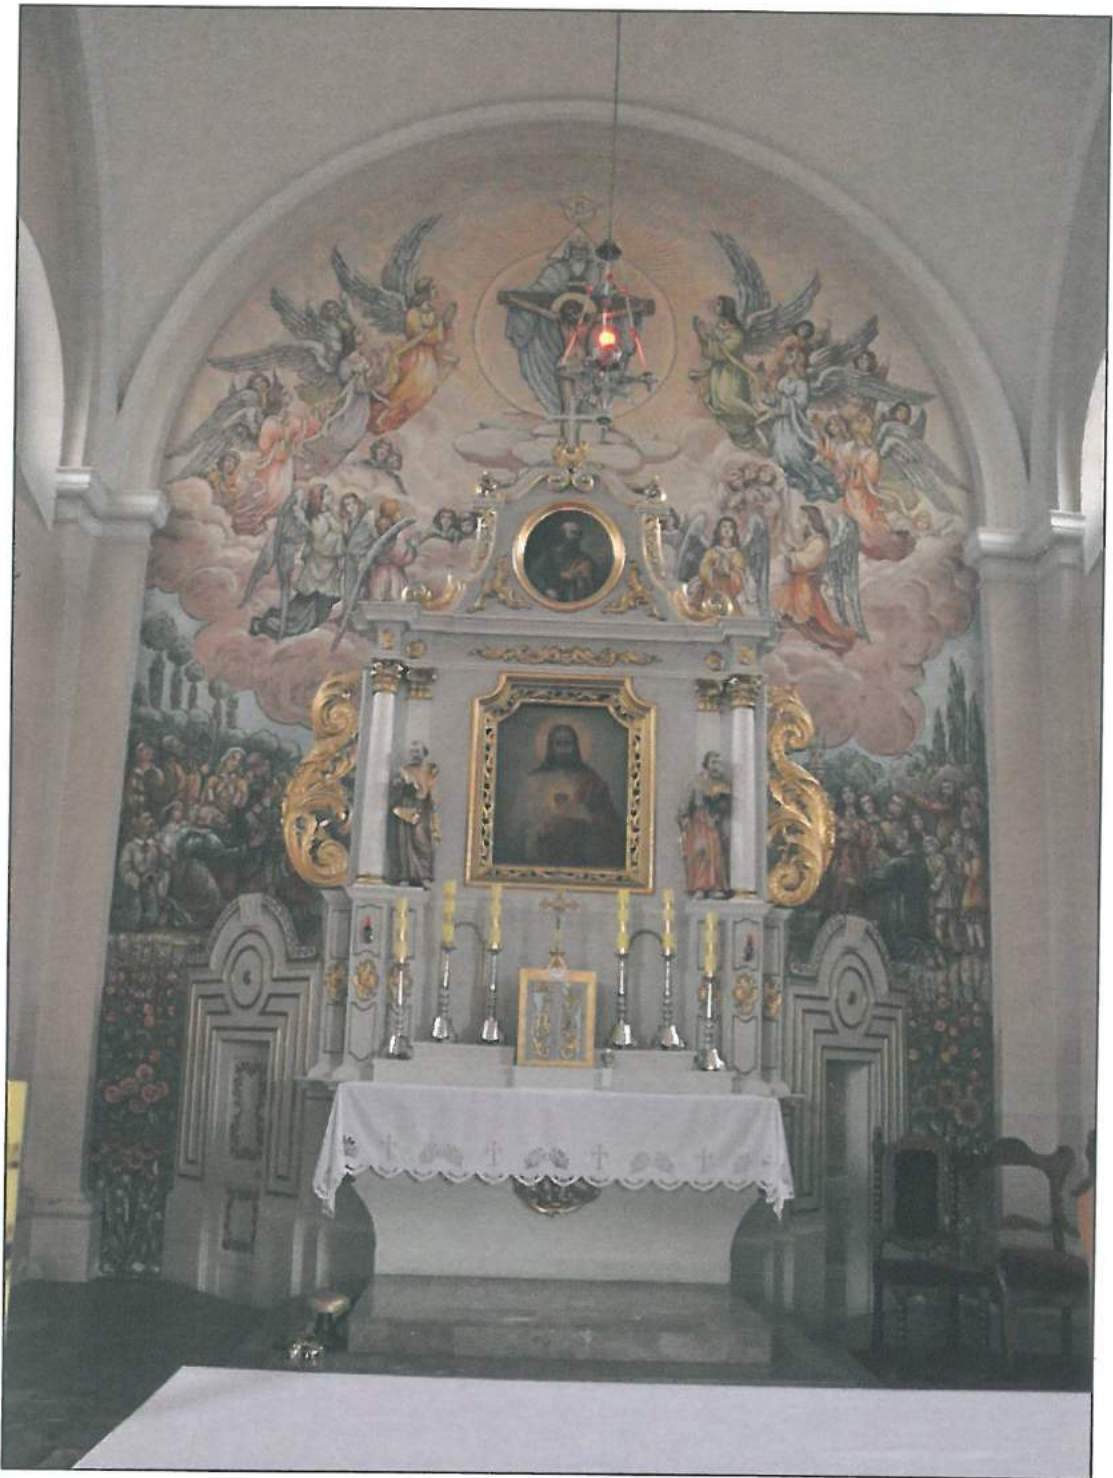
Fot.1. kościół parafialny p.w. św. Doroty w Grochowych. Ołtarz główny. Stan z 15.02.2018 r.

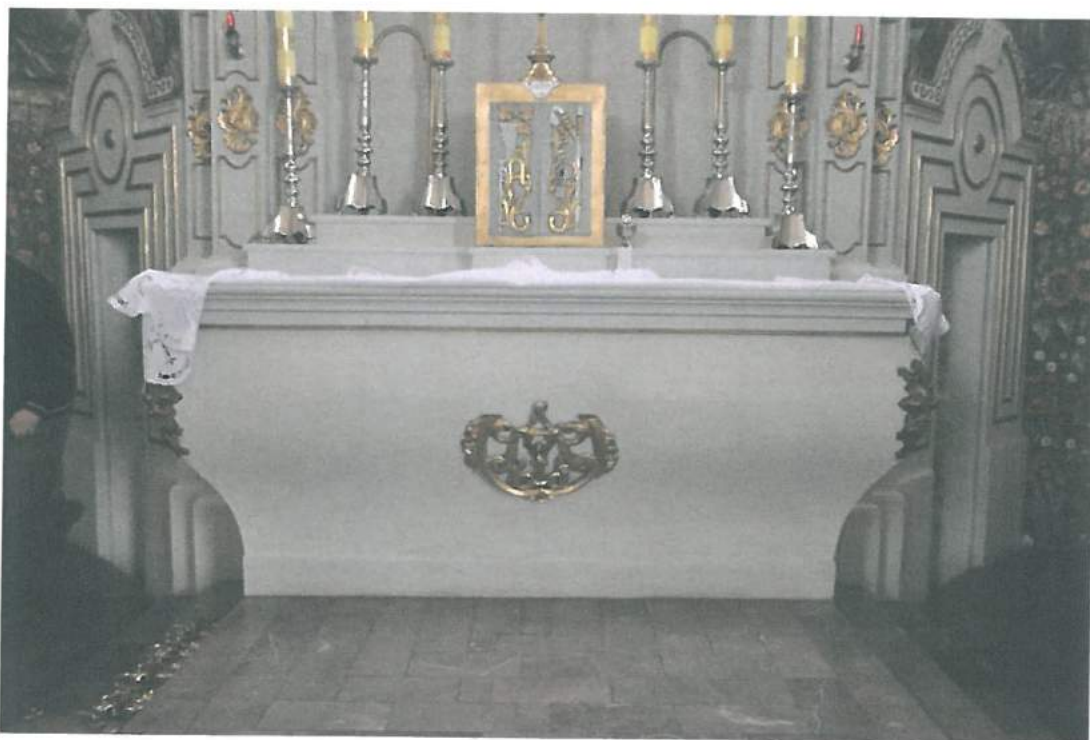
Fot.2. kościół parafialny p.w. św. Doroty w Grochowych. Ołtarz główny. Fragment: sarkofagowa mensa ołtarzowa. Stan z 15.02.2018 r.

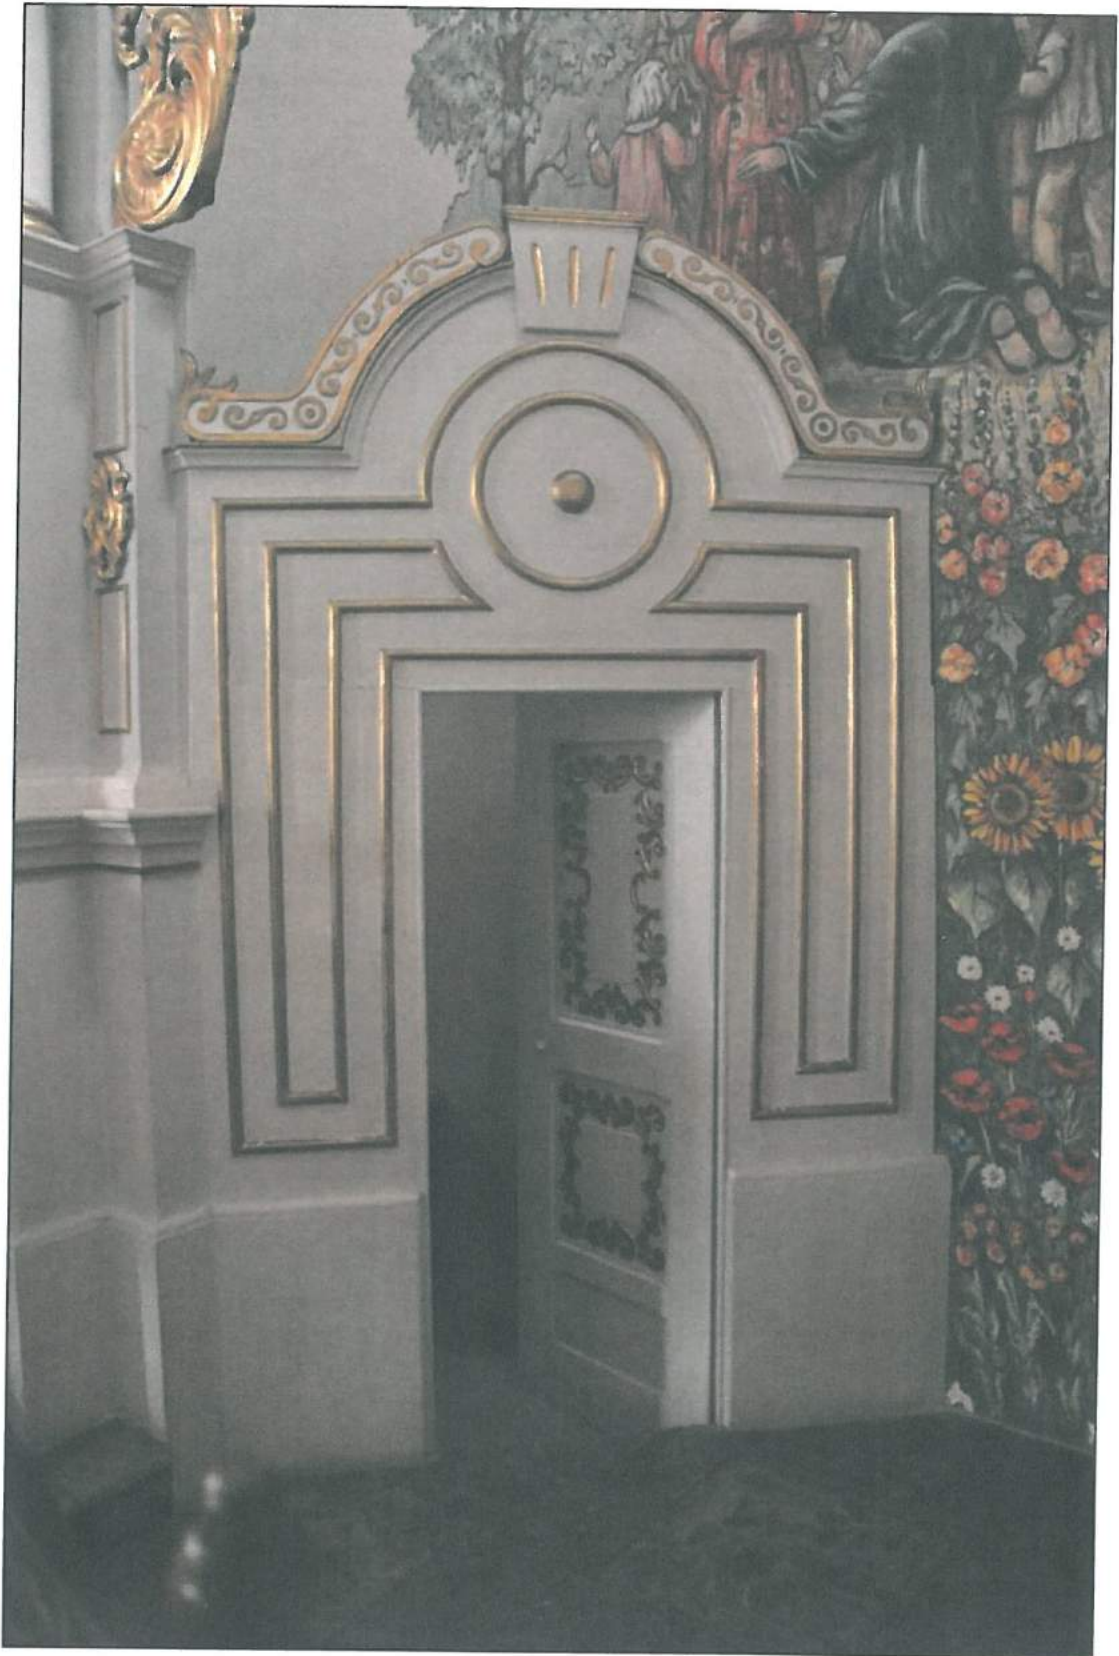
Fot.7. kościół parafialny p.w. św. Doroty w Grochowych. Ołtarz główny. Fragment: bramka obejścia . Stan z 15.02.2018 r.

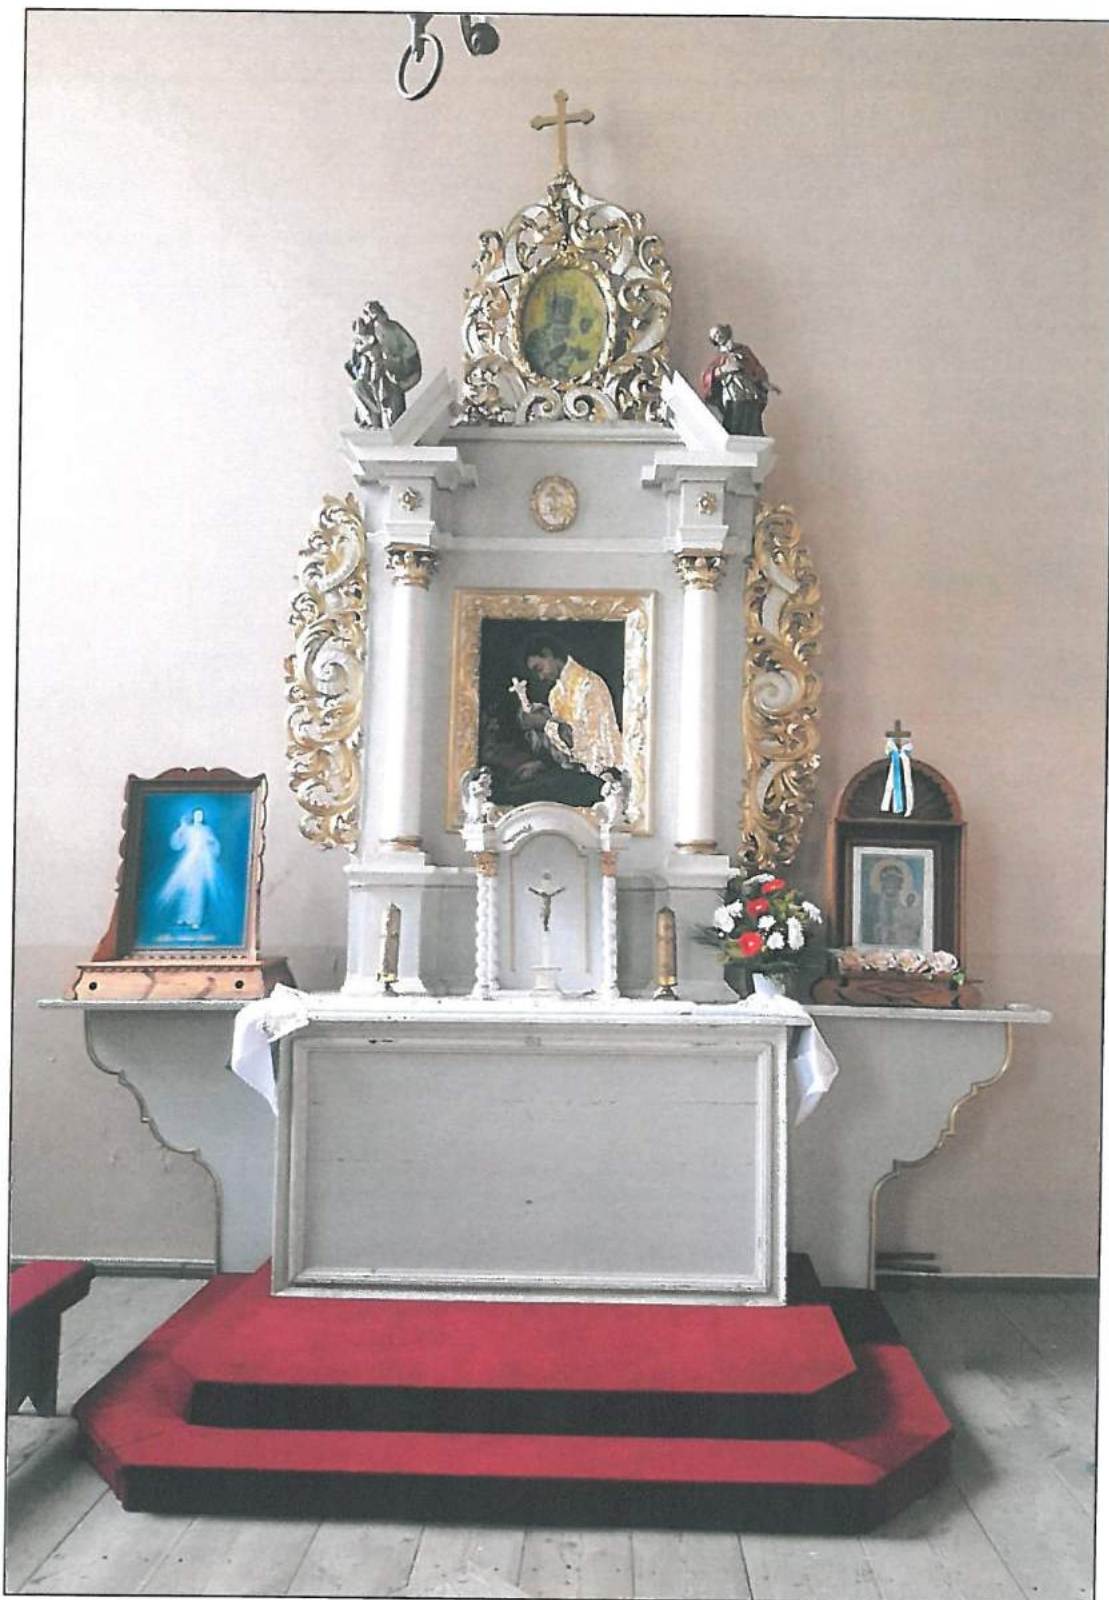
Fot.9. kościół parafialny p.w. św. Doroty w Grochowych. Ołtarz boczny (w skrzydle lewym transeptu) p.w. Św. Alojzego Gonzagi. Widok ogólny . Stan z 15.02.2018 r.

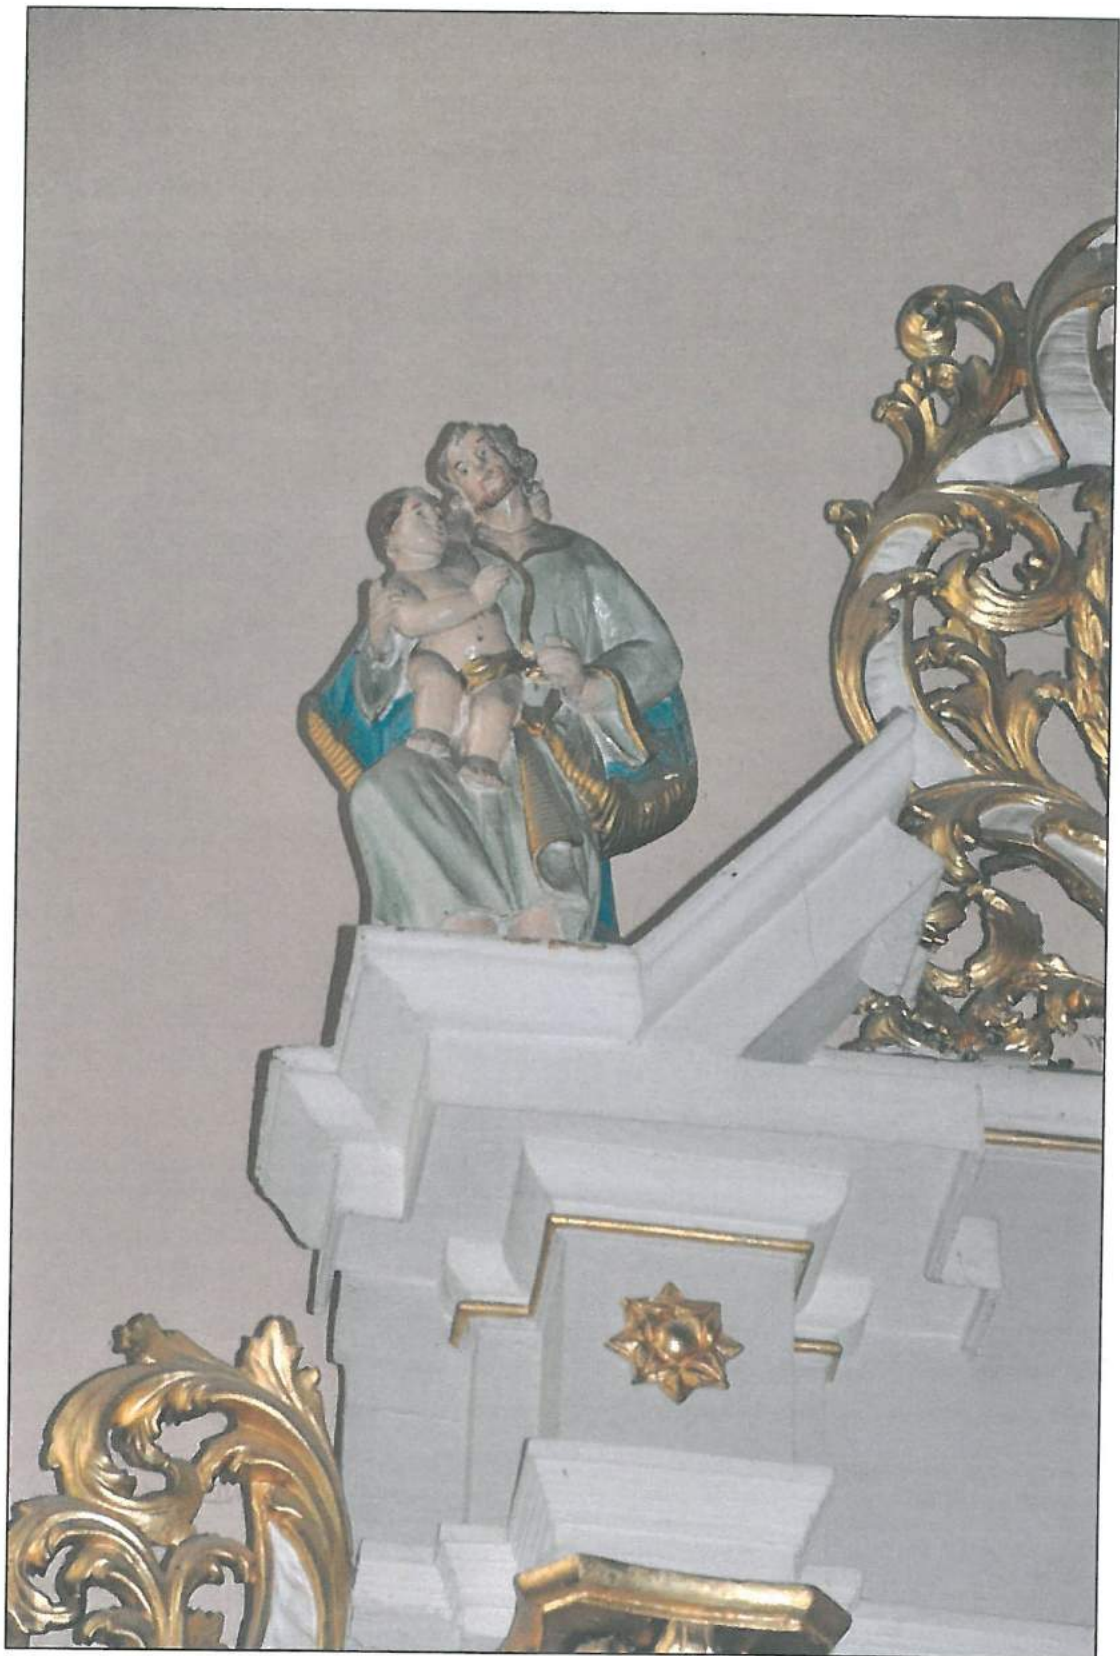
Fot.10. kościół parafialny p.w. św. Doroty w Grochowych. Ołtarz boczny (w skrzydle lewym transeptu) p.w. Św. Alojzego Gonzagi. Figura Św. Józefa w zwieńczeniu . Stan z 15.02.2018 r.

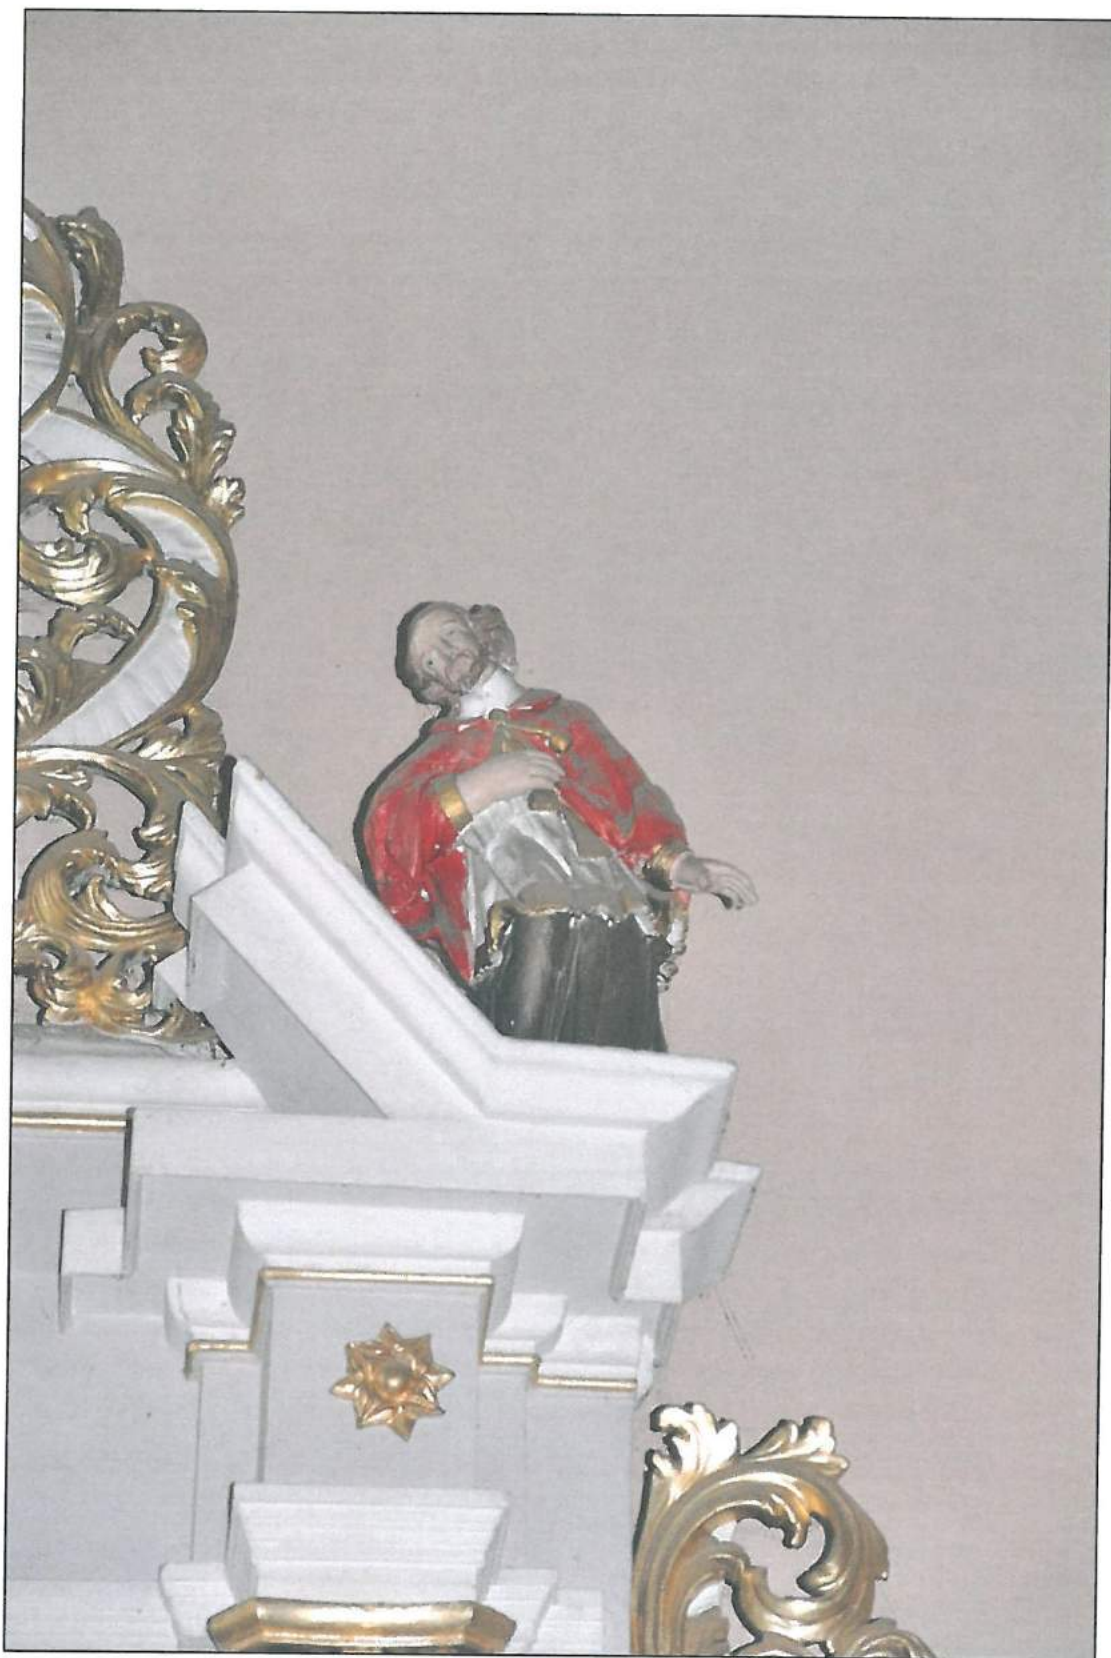
Fot.11. kościół parafialny p.w. św. Doroty w Grochowych. Ołtarz boczny (w skrzydle lewym transeptu) p.w. Św. Alojzego Gonzagi. Figura Św. Walentego w zwieńczeniu . Stan z 15.02.2018 r.

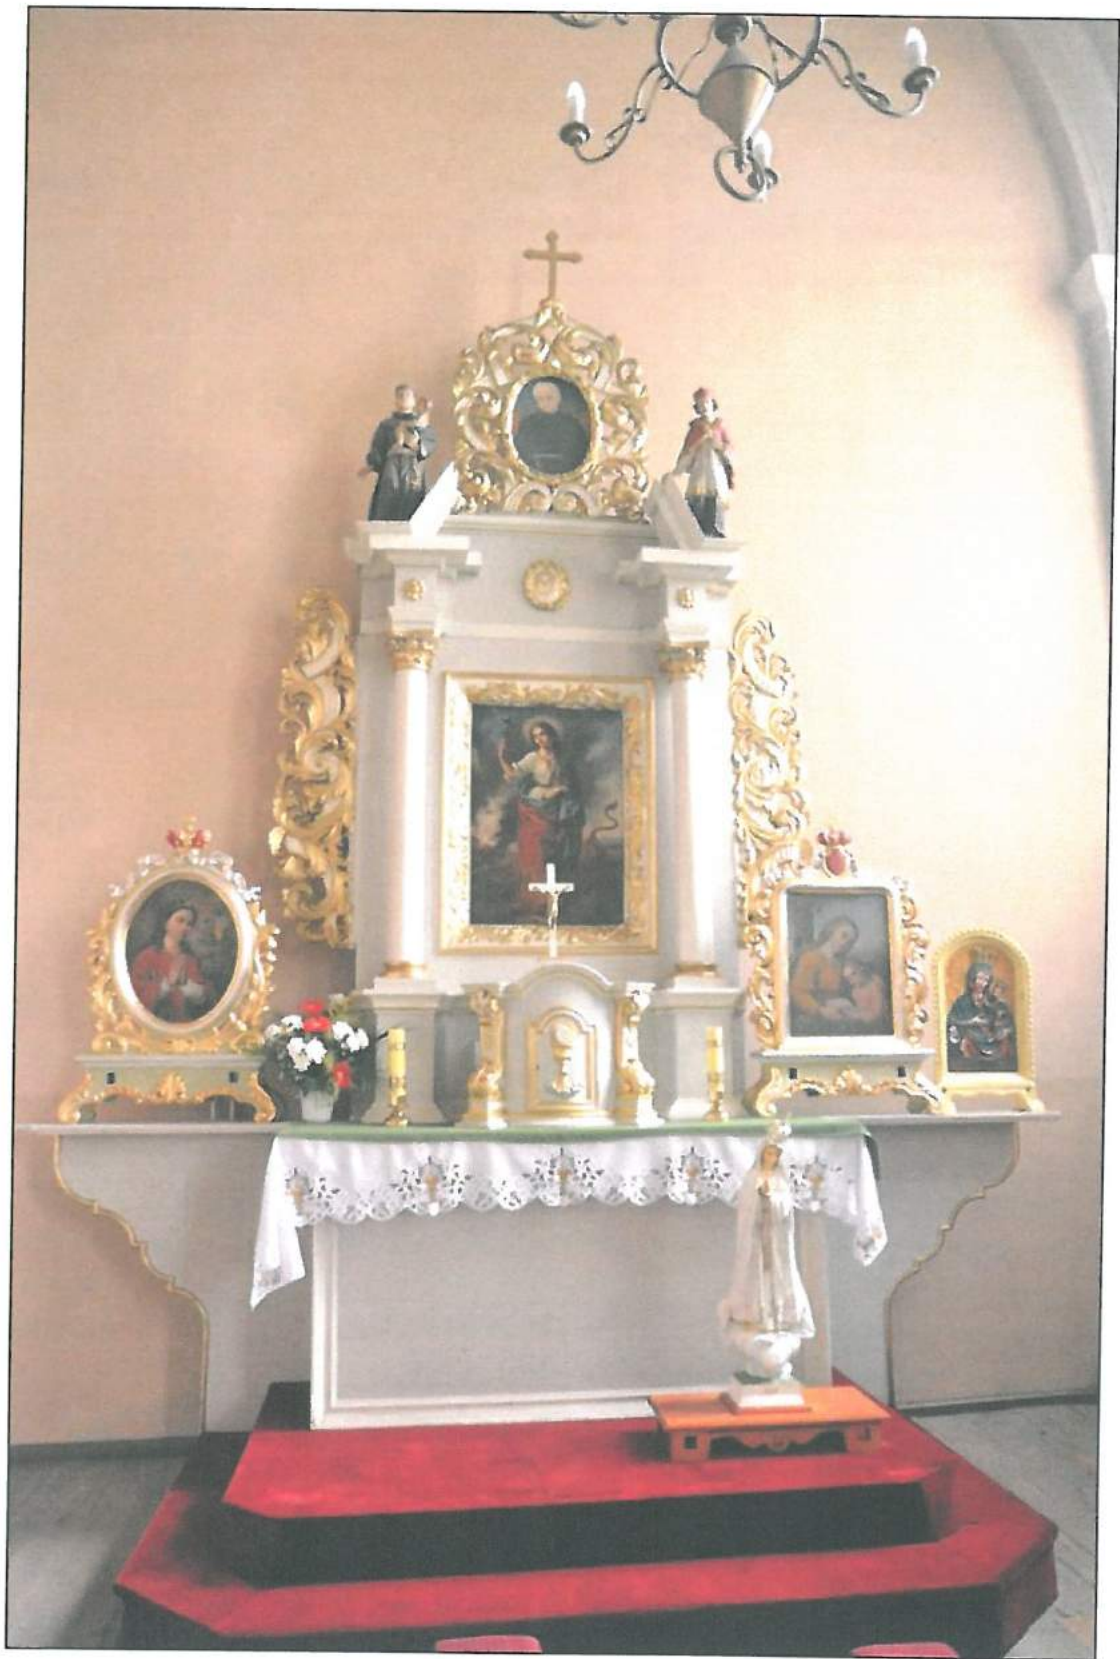
Fot.19. kościół parafialny p.w. św. Doroty w Grochowych. Ołtarz boczny (w skrzydle prawym transeptu) p.w. Św. Tekli. Widok ogólny. Stan z 15.02.2018 r.

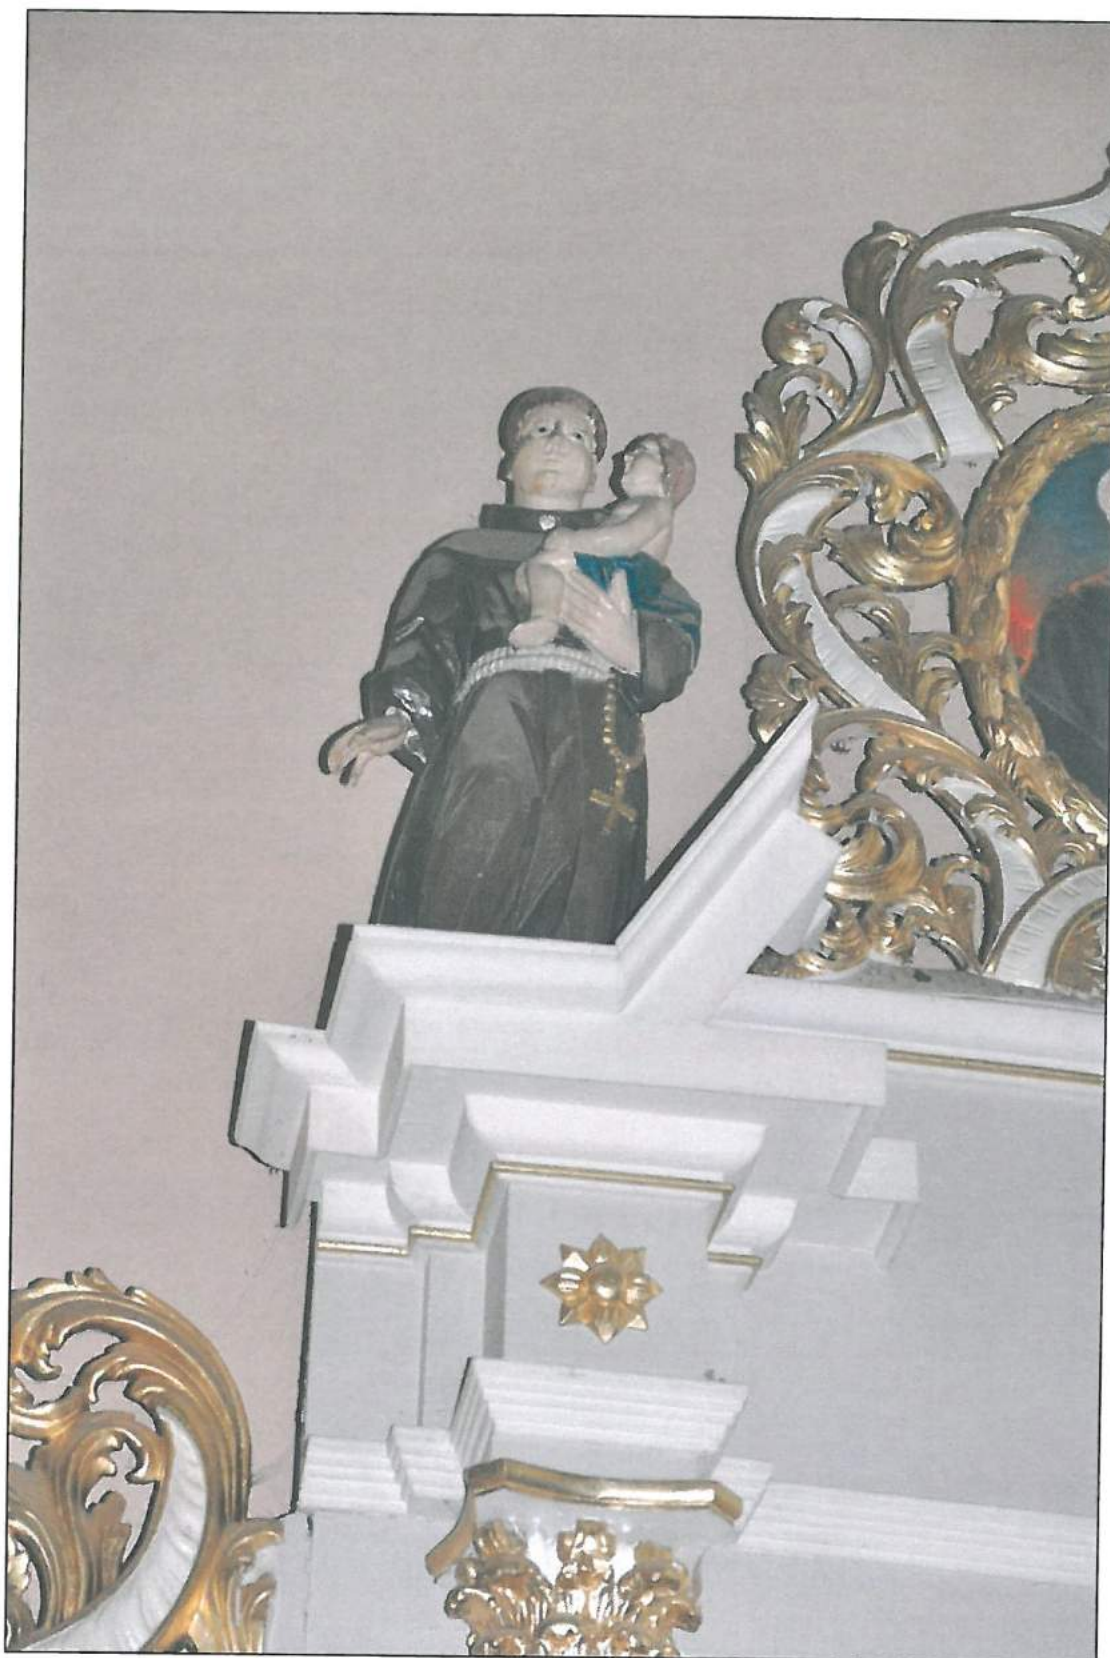
Fot.20. kościół parafialny p.w. św. Doroty w Grochowych. Ołtarz boczny (w skrzydle prawym transeptu) p.w. Św. Tekli. Figura Św. Antoniego. Stan z 15.02.2018 r.

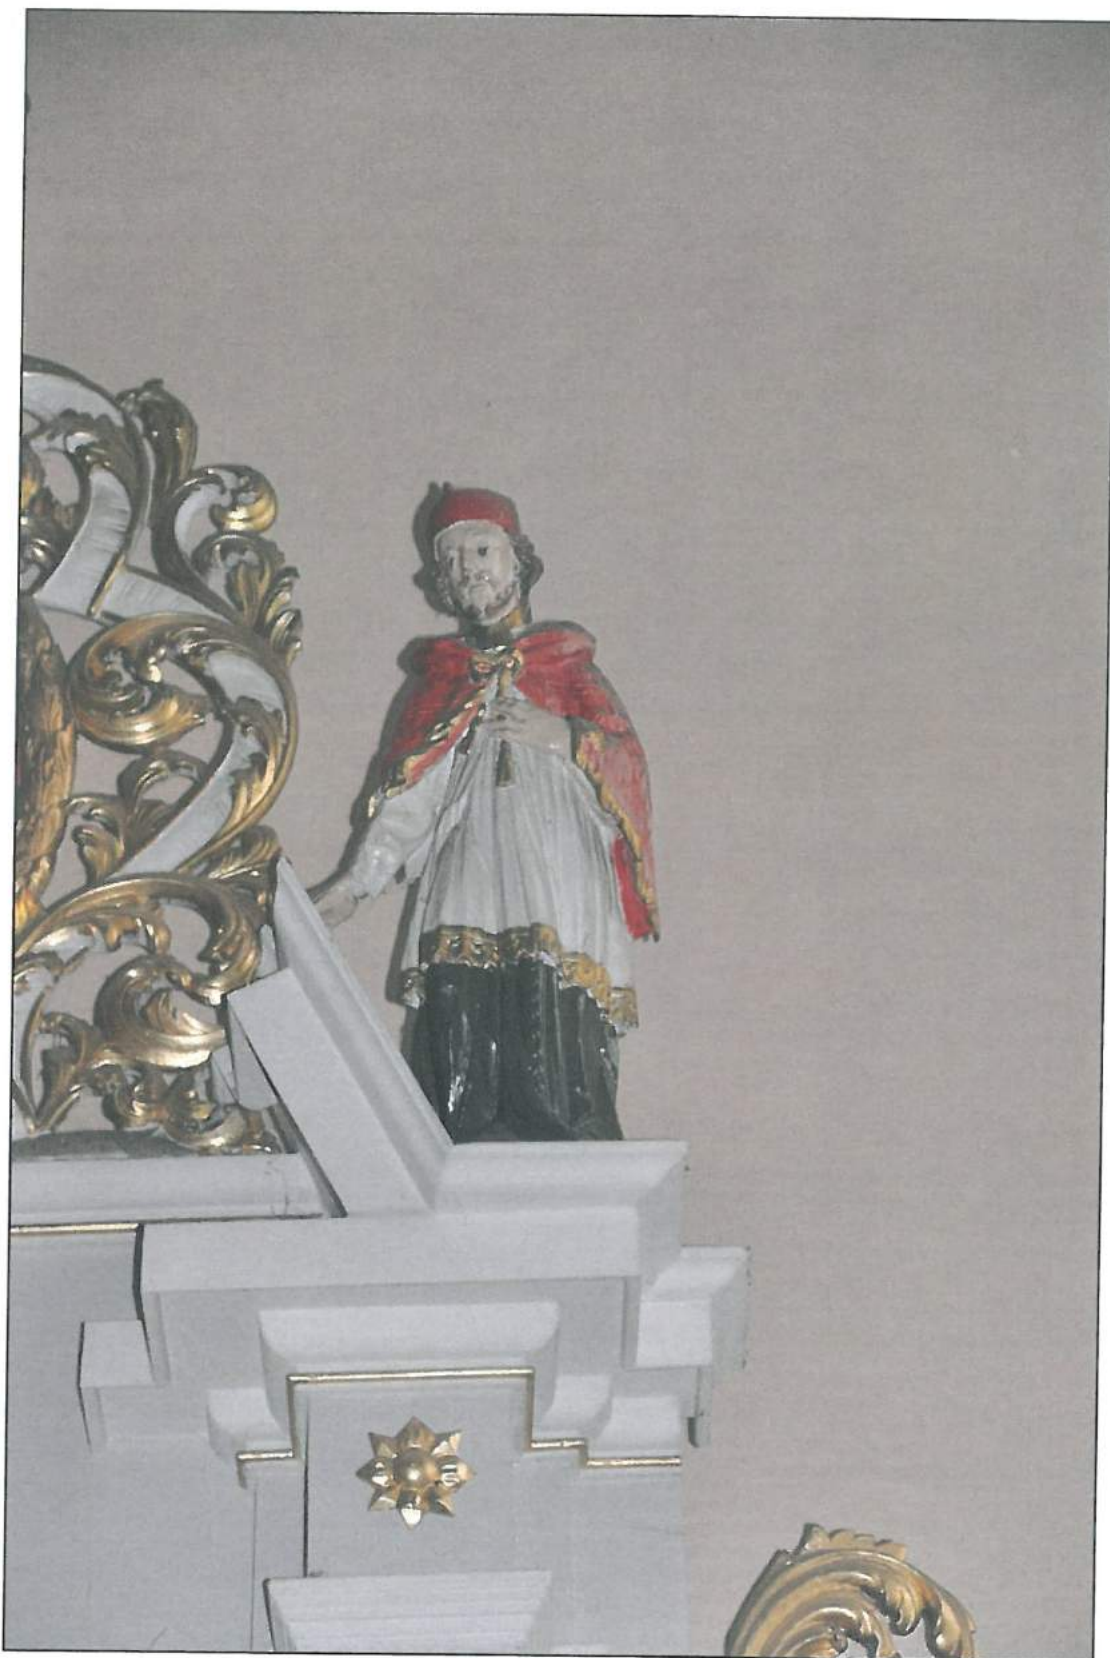
Fot.21. kościół parafialny p.w. św. Doroty w Grochowych. Ołtarz boczny (w skrzydle prawym transeptu) p.w. Św. Tekli. Figura Św. Jana Nepomucena. Stan z 15.02.2018 r.

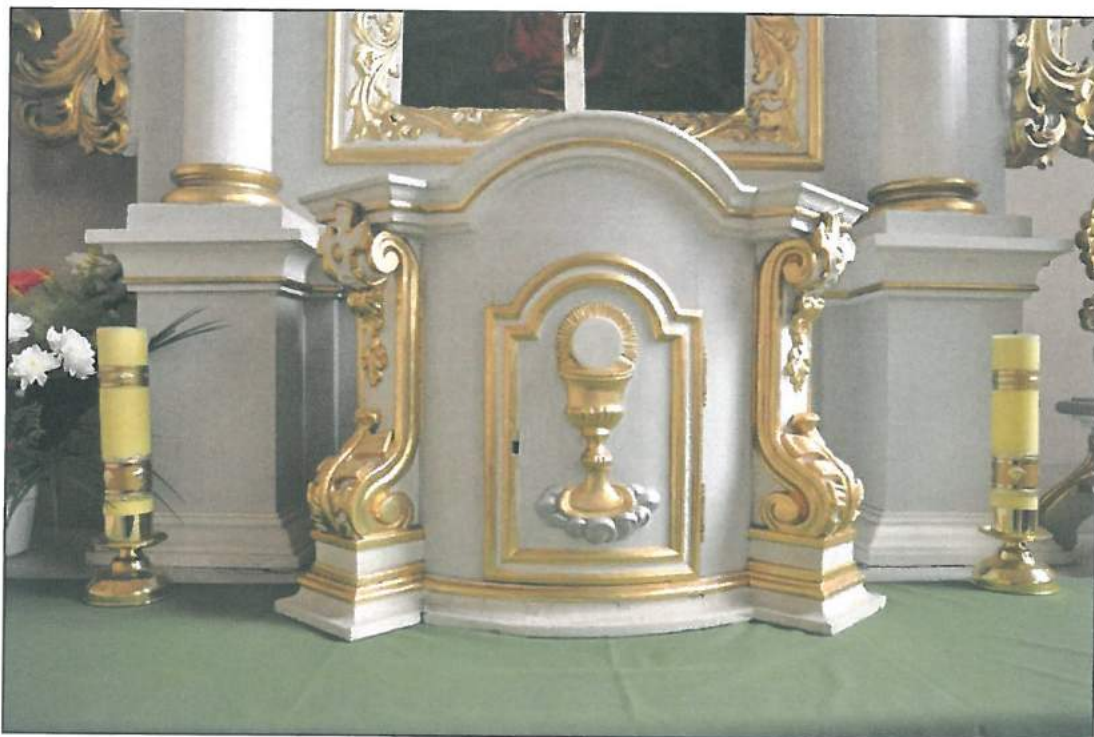
W ołtarzu św. Tekli na blacie mensy postawiono drewniane tabernakulum pierwotnie umieszczone w ołtarzu głównym.

Fot.22. kościół parafialny p.w. św. Doroty w Grochowych. Ołtarz boczny (w skrzydle prawym transeptu) p.w. Św. Tekli. Tabernakulum – pierwotnie w ołtarzu głównym. Stan z 15.02.2018 r.
